Znalecký posudek - posouzení stavu 39 lip v ul. Thákurova v Praze 6

Na základě smlouvy o dílo jsem ve dnech 2 - 4.12.2005 posoudil zdravotní stav, provozní bezpečnost a sadovnickou hodnotu 39 lip rostoucích ve stromořadí v ulici Thákurova v Praze 6.

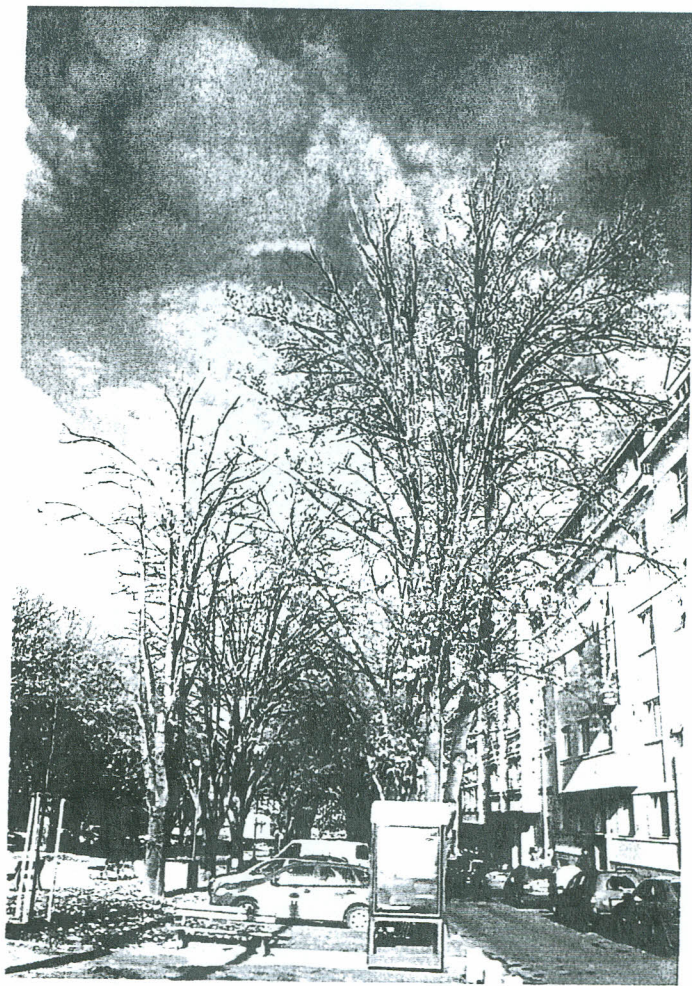
1,2

Ve kmeni je rozsáhlá centrální dutina (otvor 100x40cm), která prochází úžlabím dvou hlavních větví, které svírají ostrý rizikový úhel. Nad otvorem je pod borkou skryté plošné poškození kůry a dřeva sahající až ke starému řezu o průměru 15cm. Na protilehlé straně kmene je menší plošné poškození kůry a dřeva (30x10cm).

Koruna je značně deformovaná, dvě hlavní větve již byly odříznuty, fyziologická vitalita dlouhodobě klesá - po obvodu koruny odumírá nadprůměrné množství větví.

Stabilita koruny je nebezpečně snížena, hrozí její rozlomení, odborným ošetřením nelze zajistit dostatečnou provozní bezpečnost stromu.

Lípa se nachází v pokročilém stádiu odumírání, četné odumřelé větve již byly odřezány, odumírající byly zkráceny. Odumírání dále postupuje, nyní je přes 80% větví odumřelých.

Stabilita koruny je nebezpečně snižená, hrozí její rozlomení, odborným ošetřením nelze zajistit dostatečnou provozní bezpečnost stromu.

Lípu doporučuji vykácet z důvodu havarijního stavu.

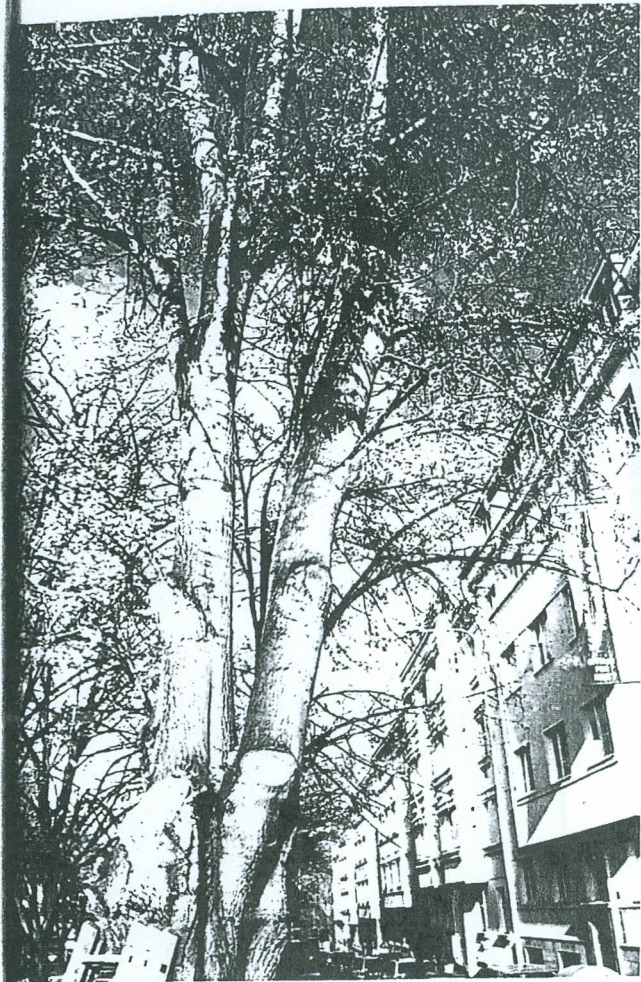
3

Fyziologická vitalita je u silné kolmo rostoucí hlavní větve středně snižená, větve postupně odumírají. Slabší hlavní větev (orientovaná k č.2) již byla částečně redukována, v řezu se rozšiřuje hniloba dřeva - stabilita vrcholové části této větve je nebezpečně snižená, je nutné ji zkrátit přibližně o 5m.

Stabilita koruny je nebezpečně snižená, hrozí zlom a pád větví, odborným ošetřením však lze zajistit dostatečnou provozní bezpečnost stromu.

Návrh ošetření : zdravotní řez (řez odumřelých a odumírajících větví), **redukční řez** (zkrátit slabší hlavní větev orientovanou k č.2 cca o 5m, zkrátit u silné hlavní větve kosterní větve ve vrcholové části o 2 - 3m), **odlehčovací řez** (prosvětlovací) - silné hlavní větve, větve nad lavičkami, větví nad ulicí

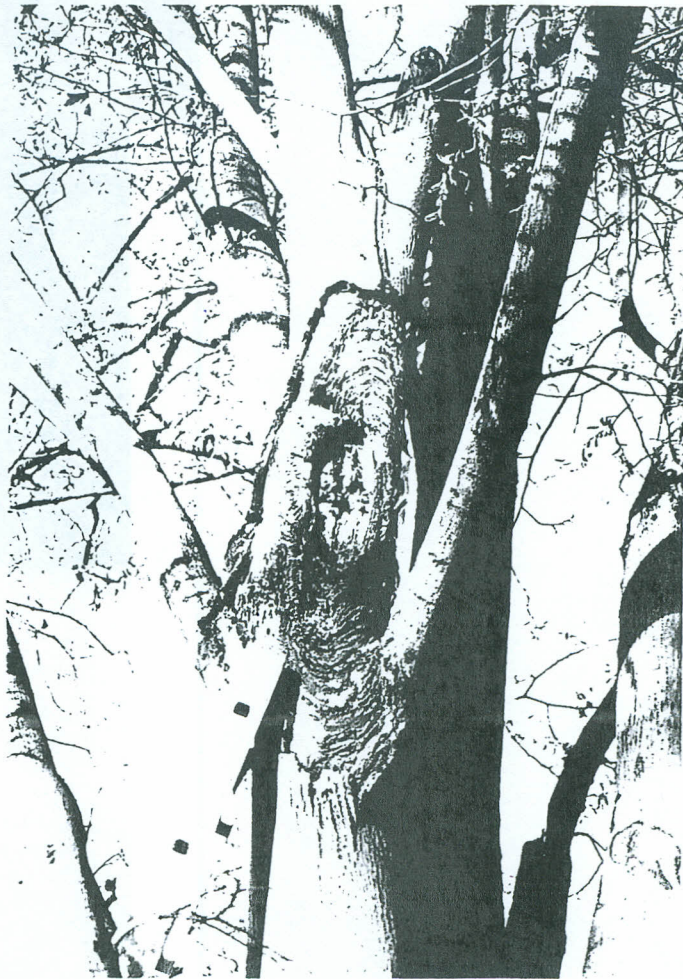
5

Fyziologická vitalita je středně snižená, koruna je přehuštěná, větve svírají rizikové ostré úhly, ve výši 4 - 5m je na druhé nejsilnější hlavní větvi rozsáhlé plošné poškození kůry a dřeva, další jsou ve výši 7m na středové hlavní větvi (v úžlabí) a ve výši 6m na

kosterní větvi vykloněné nad parkoviště. Hrozí zlom a pád větví, odborným ošetřením však lze zajistit dostatečnou provozní bezpečnost stromu.

Návrh ošetření : zdravotní řez (řez odumřelých a odumírajících větví) - zkrátí se tak horní část koruny, **redukční řez a odlehčovací řez** (prosvětlovací) - všech větví s poškozením kůry a dřeva - hlavní větev s největším poškozením radikálně zkrátit na délku 1m - na větev o průměru 10cm orientovanou k soše

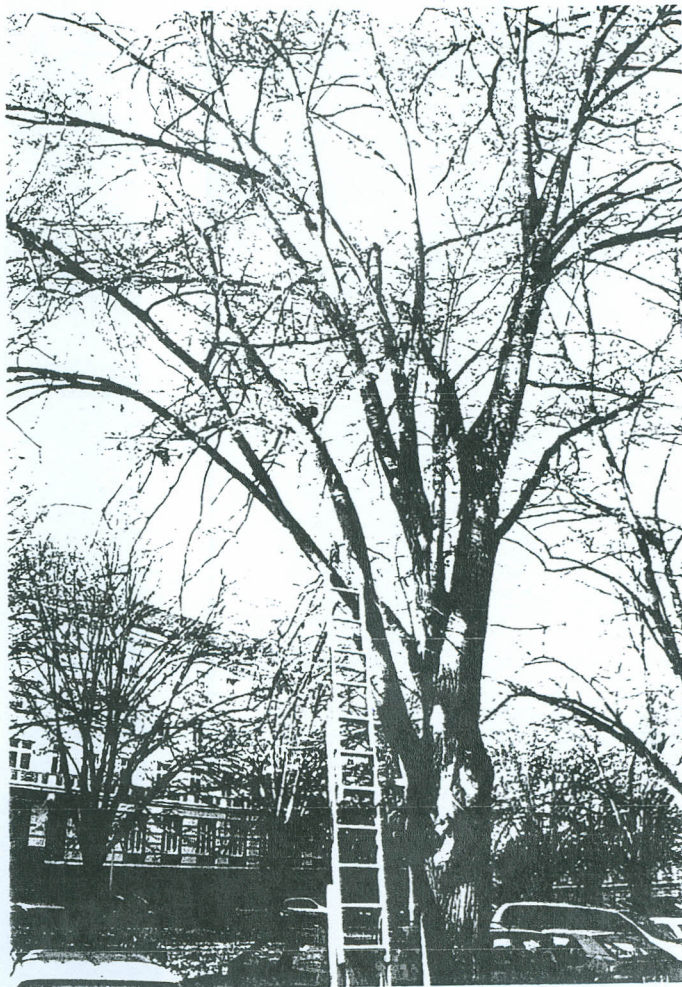
8

Fyziologická vitalita není snižena, na kmeni jsou z obou stran plošná poškození kůry a dřeva, z jedné strany sahá do úžlabí, kde je starý vyhnílý řez (hniloba dřeva sahá až do středu kmene) - stabilita dvou silných hlavních větví je nebezpečně snižena. Ve výši

7 a 9m jsou na středové hlavní větvi dvě plošná poškození kůry a dřeva, hniloba sahá až do středu kmene.

Stabilita koruny je nebezpečně snižená - hrozí zlom a pád větví, odborným ošetřením však lze zajistit dostatečnou provozní bezpečnost stromu.

Návrh ošetření : zdravotní řez (řez odumřelých a odumírajících větví), **redukční řez** (snižít horní část koruny o 4 - 5m na vhodně zvolené rozvětvení, přiměřeně zkrátit i vrcholové části dalších větví - cca o 3 - 4m, v dolní polovině koruny by měla být redukce větví jen v malém a nejnutnějším rozsahu), **odlehčovací řez** (prosvětlovací), **bezpečnostní vázání** (vyvázat bočně rostoucí hlavní větev)

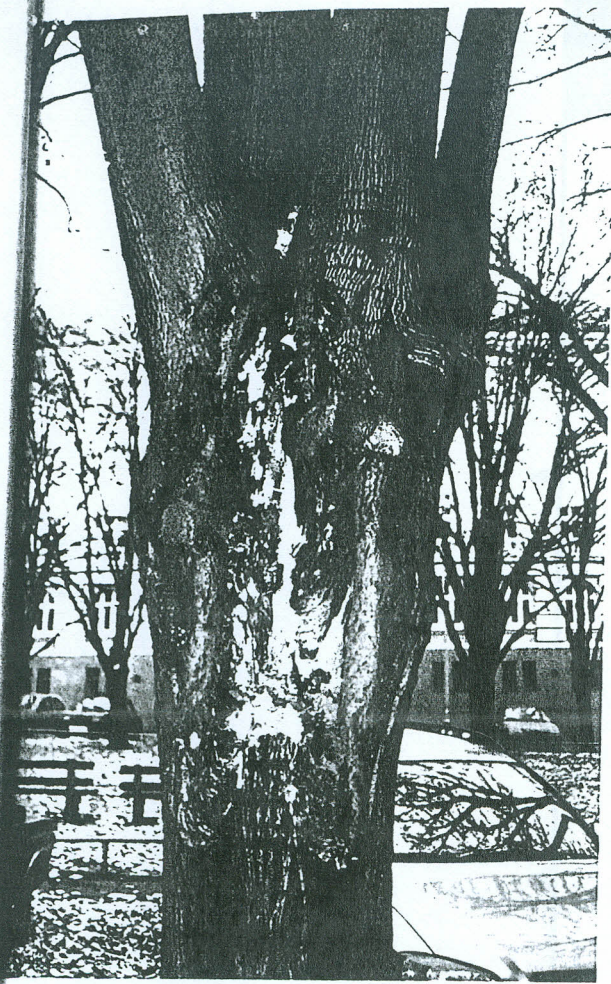
15

Na kmene je rozsáhlé plošné poškození kůry a dřeva (120x33), hniloba dřeva sahá až do středu kmene - úžlabí tří hlavních větví je nebezpečně trvale oslabeno, postupu hniloby dřeva prakticky nebylo možné zcela zabránit, odolnost lipového dřeva vůči hnilobám je podprůměrná. Koruna je mohutně rozvinutá, bohatě rozvětvená až v horní část, nároky na pevnost kmene a úžlabí jsou vysoké.

Redukční řez v tomto případě nepřipadá v úvahu, musel by být natolik hluboký (snížení koruny o 30 - 40%), že by se odstranilo uvedené rozvětvení a zůstaly by jen

pahýly hlavních větví. Tím by se nevytvořil předpoklad pro vytvoření kvalitní náhradní koruny. Redukčním řezem by se navíc životnost lípy prodloužila jen o několik let.

Stabilita koruny lípy je nebezpečně snižena - stav je nyní havarijný, hrozí zlom a pád větví, odborným ošetřením nelze zajistit dostatečnou provozní bezpečnost stromu.

Lípu doporučuji vykácet z havarijných důvodů.

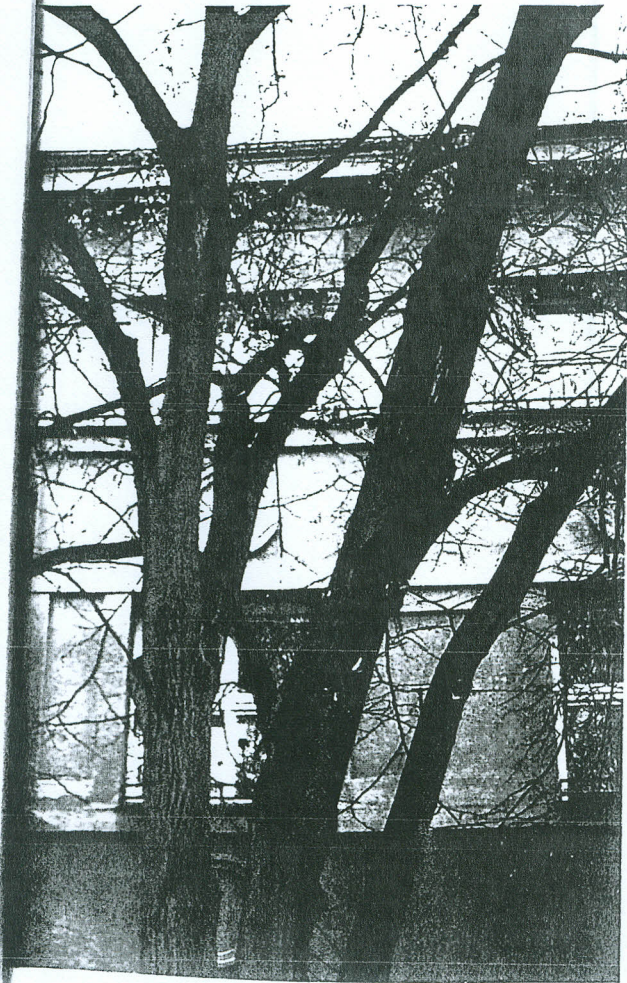
17

Na dvou hlavních větvích jsou 4 rozsáhlá plošná poškození kůry a dřeva, v úžlabí dvou hlavních větví je dutina.

Stabilita koruny lípy je nebezpečně snižena - stav je nyní havarijný, hrozí zlom a pád větví, odborným ošetřením (redukční řez, bezpečnostní vázání) nelze zajistit dostatečnou provozní bezpečnost stromu.

Lípu doporučuji vykácet z havarijných důvodů.
