POSUDEK ZNALECKÉHO ÚSTAVU

POSOUZENÍ ZDRAVOTNÍHO STAVU A PROVOZNÍ BEZPEČNOSTI

STROMOŘADÍ NA ULICI THÁKUROVA, PRAHA 6

V Brně dne 6.9.2008
Terénní šetření provedeno dne: 4.9.2008

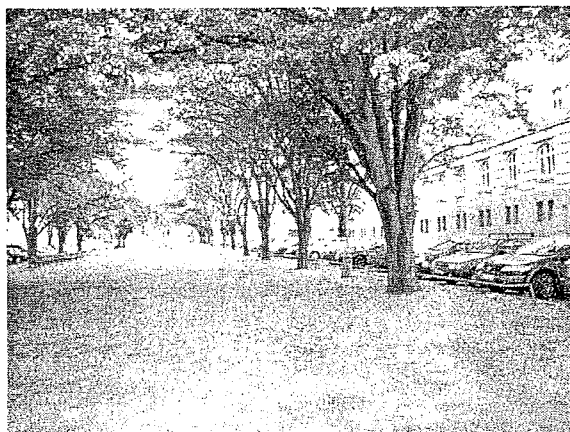
Typickým znakem všech stromů na ploše je nevhodná struktura koruny. Ta se u daného taxonu vyskytuje velmi často. Vysoká frekvence výskytu infekce dřevokaznými houbami v hlavním větvení a pravidelně se vyskytující rány mohou znamenat, že stromořadí bylo v minulosti sesazeno a že stávající koruny jsou vytvořeny ze sekundárních výhonů, které jsou staticky rizikové, zvláště při stávající velikosti. Je nutno konstatovat vysokou frekvenci tlakového větvení a poranění kosterních větví. Z tohoto pohledu a s ohledem na exponovanost plochy je stav stromořadí vážný.

Obr. 3: celkový pohled na plochu od ulice Seminární; jasně viditelné nevhodné větvení stromů

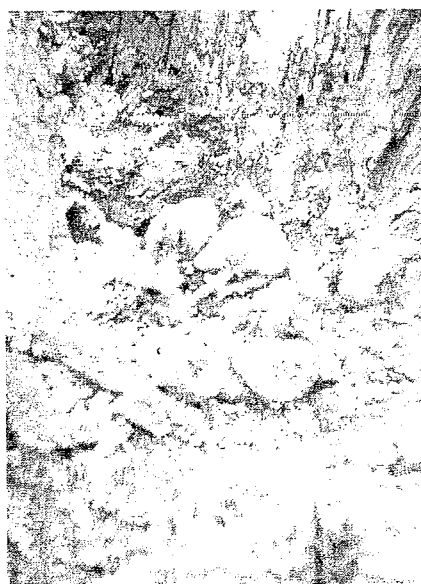
U většiny stromů byl také detekován rozklad dřeva v oblasti hlavního větvení. Jedná se o stará poranění, která kromě primárních dřevokazných druhů hostí i typicky saprofytické druhy (hnojníky - viz. Obr. 4) a bakterie. Infekce hlavních větvení zhoršuje možnost zásahu. Z dlouhodobého hlediska nelze proto sáhnout ani k radikálnějším redukcím, protože ty by vedly k výraznějšímu rozvoji sekundárních výhonů. Ty nejsou dobře kotveny ve kmeni stromu a snadno se vylamují. Pokračující rozklad bude destabilizovat hlavní větvení stromů a lze s jistotou očekávat postupně se zvyšující frekvenci selhání kosterních větví či částí korun.

Obr. 4: plodnice hnojníku v uzlavě hlavního větvení

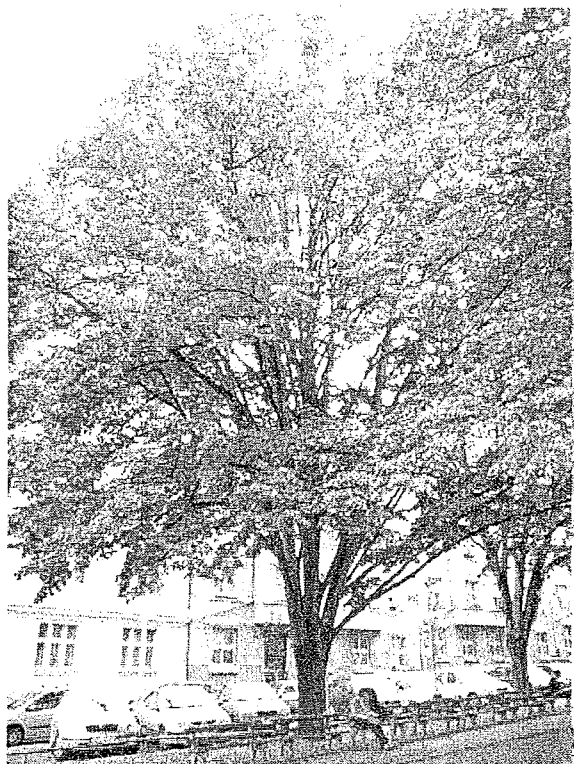
Strom č. 16 je jeden z nejlepších na ploše. Ačkoliv vykazuje taktéž nevhodnou strukturu koruny a má defektní větvení, je možné ho zdravotním redukčním řezem a případnou instalací bezpečnostní vazby zachovat na stanovišti.

Obr. 6: strom č. 16, celkový pohled

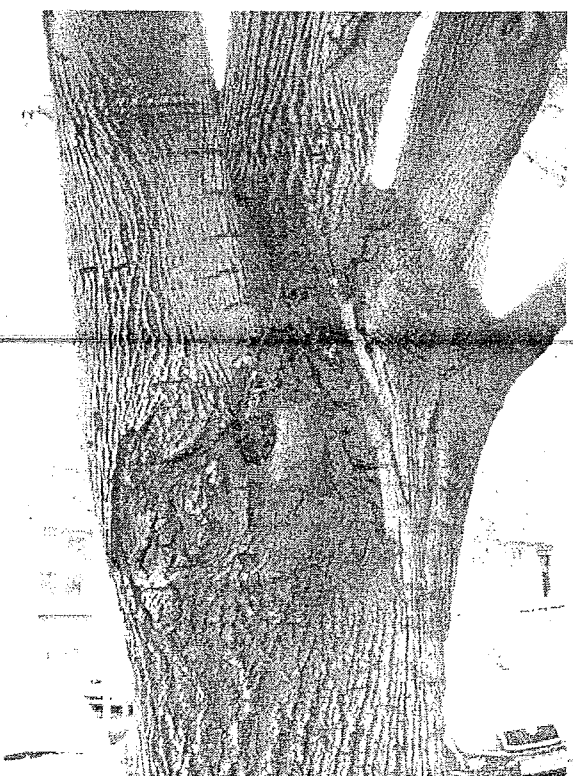
Obr. 7: strom č. 16, detail hlavního větvení s tlakovými vidlicemi

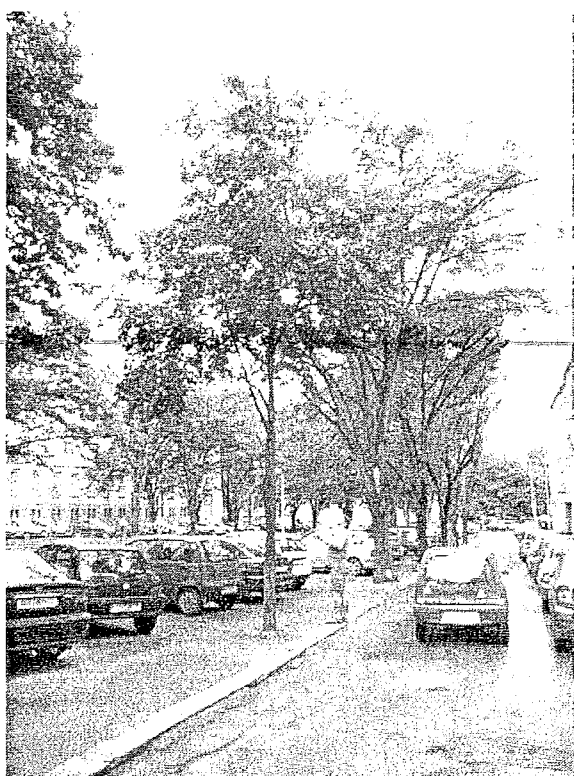
Obr. 8: strom č. 4

Výjimku lze učinit u stromů č. 4 a 16. Strom č. 4 je nejmladším sledovaným jedincem a jeho stav je dobrý. Doporučujeme provedení zdravotního řezu a to po ukončení případné rekonstrukce aleje.

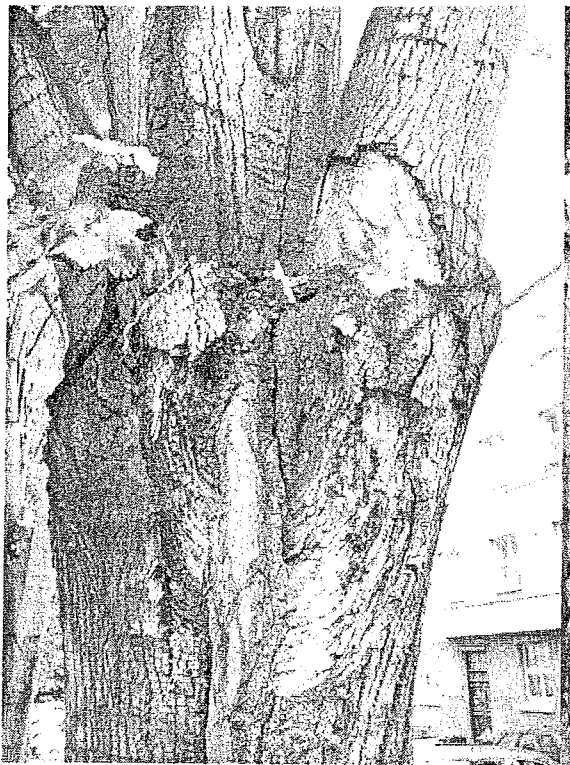
Obr. 9: typické poranění hlavního větvení, patrný rozklad dřeva (strom č. 11)

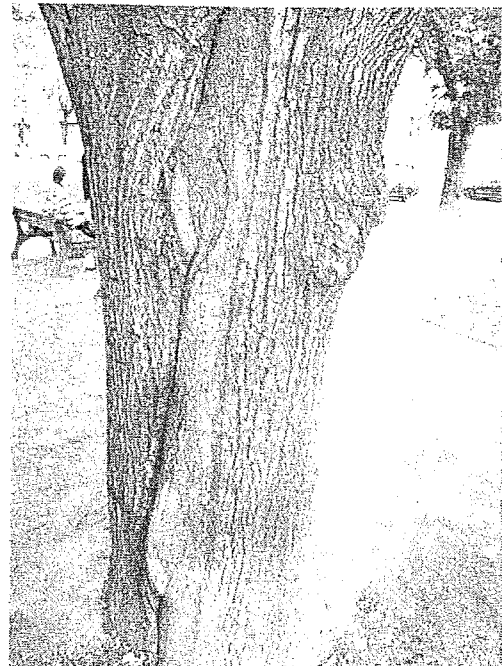
Obr. 10: zavalená trhlina na kmeni (strom č. 31)

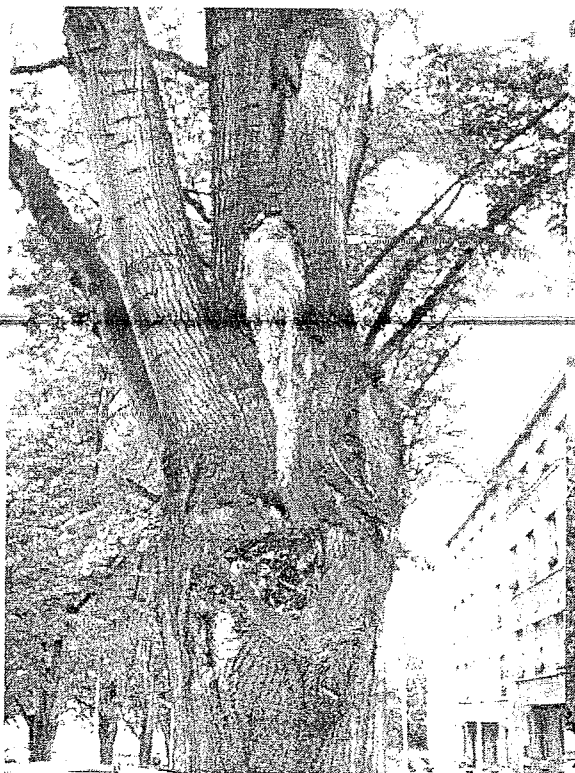
Obr. 11: rozklad dřeva hlavního větvení (strom č. 5)

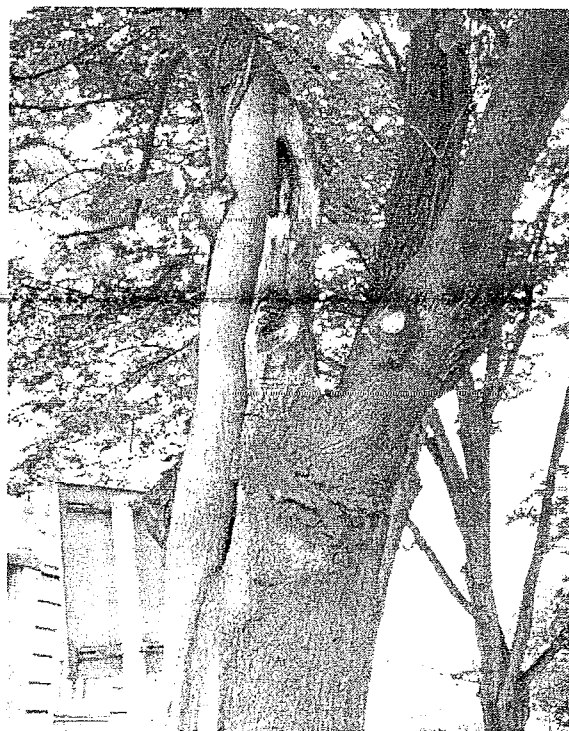
27	<i>Tilia tomentosa</i>	60	4	b	2	2	3	Po redukci; asymetrická koruna; vícečetné tlakové vidlice; trhlina na kmeni; probíhající rozklad v hlavním větvení
28	<i>Tilia tomentosa</i>	48	4	b	2	2	3	Vícečetné tlakové vidlice; zavalená trhlina od báze k hlavnímu větvení; poškozené kosterní větve; pravděpodobně probíhající rozklad dřeva v hlavním větvení
29	<i>Tilia tomentosa</i>	55	4	c	2	3	4	Trhlina na kmeni, zavalená; poškození a rozklad dřeva hlavního větvení; vícečetné tlakové vidlice
30	<i>Tilia tomentosa</i>	56	4	c	2	4	4	Vícečetné tlakové vidlice; poškozené praskající a infikované hlavní větvení; trhlina ve kmeni
31	<i>Tilia tomentosa</i>	48	4	b	2	2	3	Vícečetné tlakové vidlice; poškozené hlavní větvení s probíhajícím rozkladem dřeva; zavalená trhlina na kmeni
32	<i>Tilia tomentosa</i>	70	4	b	2	3	4	Praská tlaková vidlice; probíhající rozklad dřeva hlavního větvení
33	<i>Tilia tomentosa</i>	53	4	c	2	4	4	Vícečetné tlakové vidlice; rozsáhlý rozklad dřeva kmene, hlavního větvení a kosterních větví; dutina ve kmeni a hlavním větvení

Obr. 12: strom č. 33, rozklad dřeva kmene, hlavního větvení i kosterní větve; havarijný strom

Jako havarijní stromy byly posouzeny č. 9, 10, 30 a 33. Tyto stromy doporučuji pokácet a nahradit již letos. Další rekonstrukce může být prováděna v průběhu dalších let. Do prioritní skupiny lze zařadit stromy č. 3, 5, 6, 8, 11, 12, 18, 21, 23, 25, 26, 29 a 32. Ostatní stromy mohou být vyměněny v poslední fázi rekonstrukce.

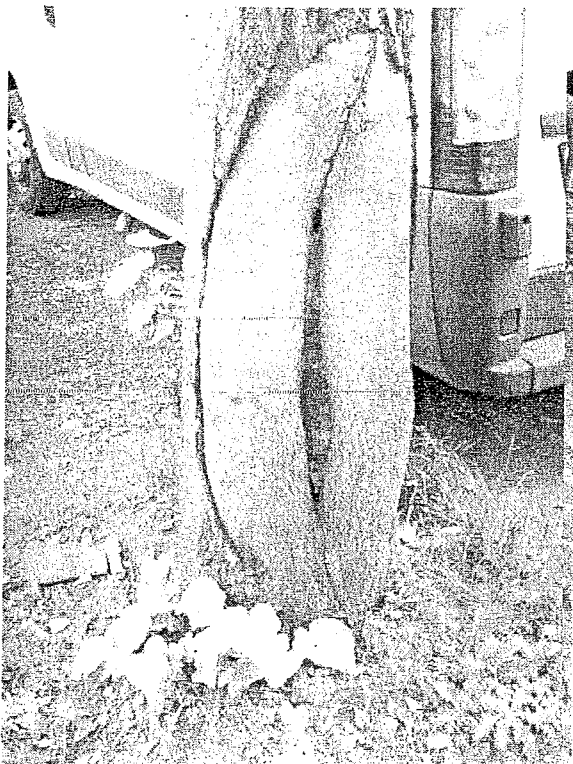
Obr. 14: strom č. 18, detail poranění

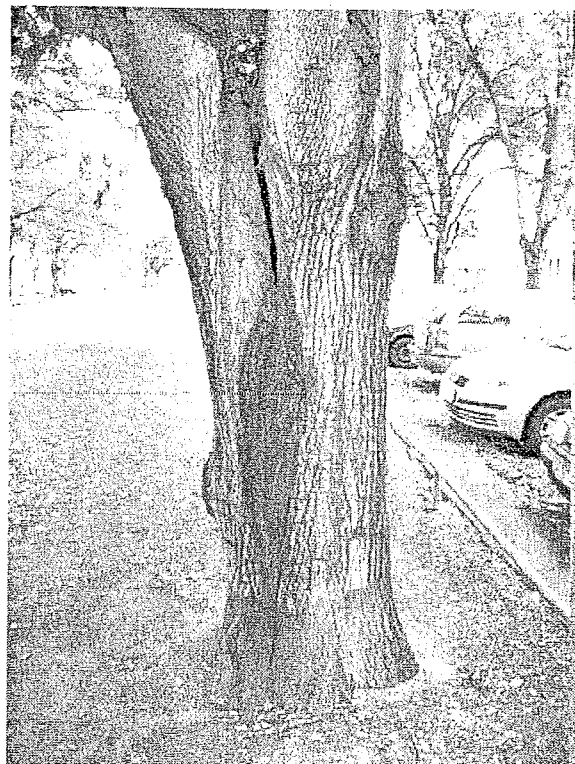
Obr. 13: strom č. 18, poškozená tlaková vidlice

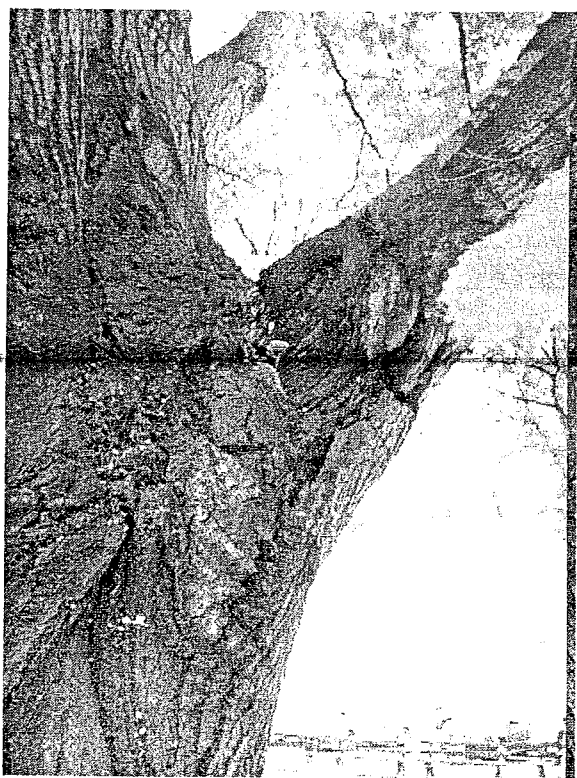
Obr. 16: Strom č. 19, detail poškozené větve

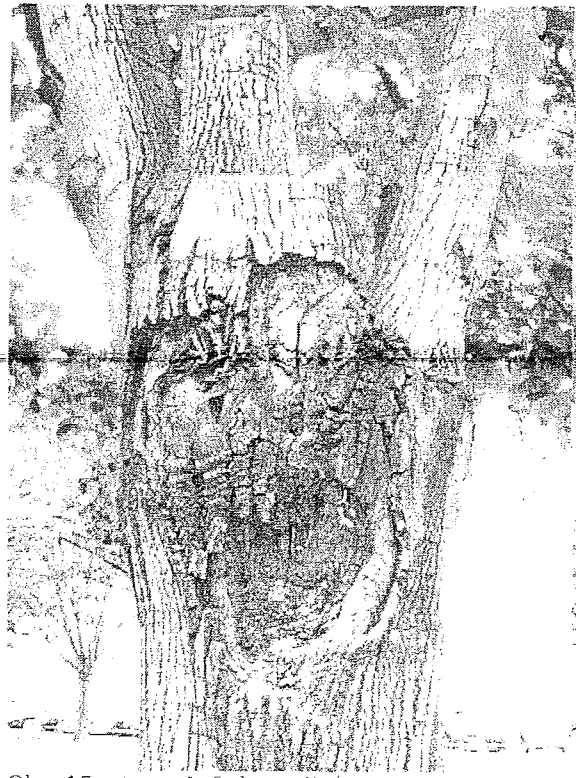
8	<i>Tilia tomentosa</i>	45	4	c	2	3	4	Infekce a probíhající rozklad v hlavním větvení; tlakové vidlice
9	<i>Tilia tomentosa</i>	58	4	c	2	4	4	Probíhající rozklad v hlavním větvení; rány po redukčním řezu; trhlina v hlavním větvení; hrozí rozlomení hlavního větvení
10	<i>Tilia tomentosa</i>	47	4	c	3	3	4	Po redukci asymetrická koruna; probíhající rozklad dřeva v hlavním větvení; řezem zvýšené těžiště; hrozí selhání
11	<i>Tilia tomentosa</i>	54	4	c	2	3	4	vícečetné tlakové vidlice; probíhající rozklad dřeva v hlavním větvení; na kmeni zavalená trhlina
12	<i>Tilia tomentosa</i>	53	4	c	3	3	4	Po redukčním řezu staticky nevhodný habitus; probíhající rozklad dřeva v hlavním větvení; vícečetné tlakové vidlice
13	<i>Tilia tomentosa</i>	61	4	b	2	3	3	vícečetné tlakové vidlice; probíhající rozklad dřeva v hlavním větvení; poškození a trhliny v kosterních větvích
14	<i>Tilia tomentosa</i>	52	4	b	2	3	3	Na kmeni zavalená trhlina; poškozené a infikované hlavní větvení; poškozené kosterní větve

Obr. 15: strom č. 9, havarijní strom

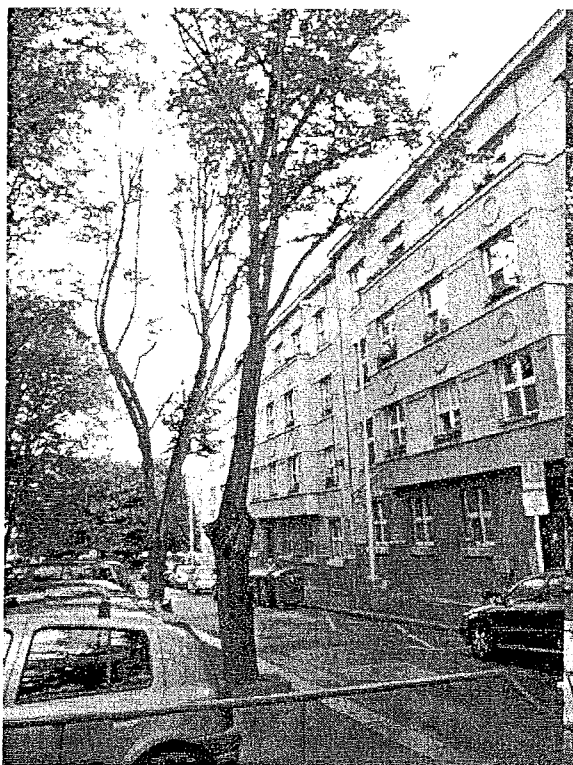
Obr. 18: strom č. 10, havarijní strom

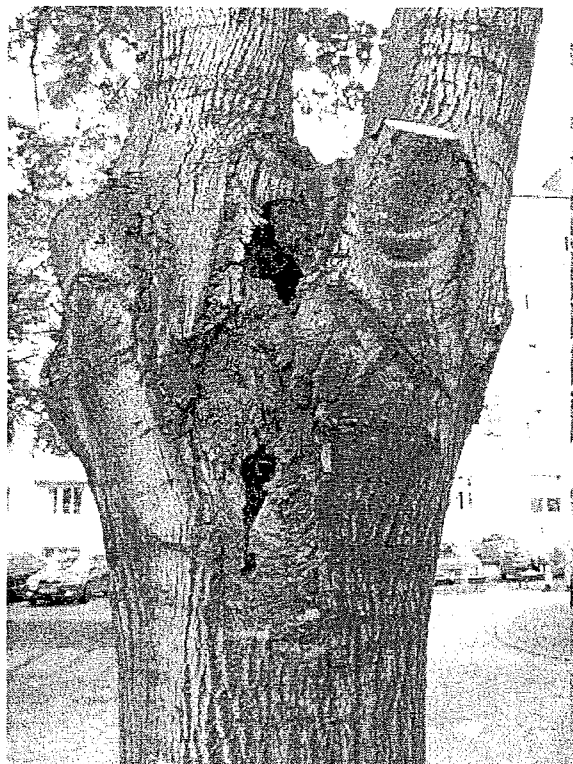
Obr. 17: strom č. 30, havarijní strom
