## **ZNALECKÝ POSUDEK**

### **č. 89-1 199/10**

Znalecký posudek byl zpracován za účelem zhodnocení provozní bezpečnosti deseti lip stříbrných (*Tilia tomentosa* Moench) rostoucích na ploše ul. Thákurova v Praze pomocí přístrojové metody – tahových zkoušek.

Datum místního šetření: 14.6. a 28.6.2010

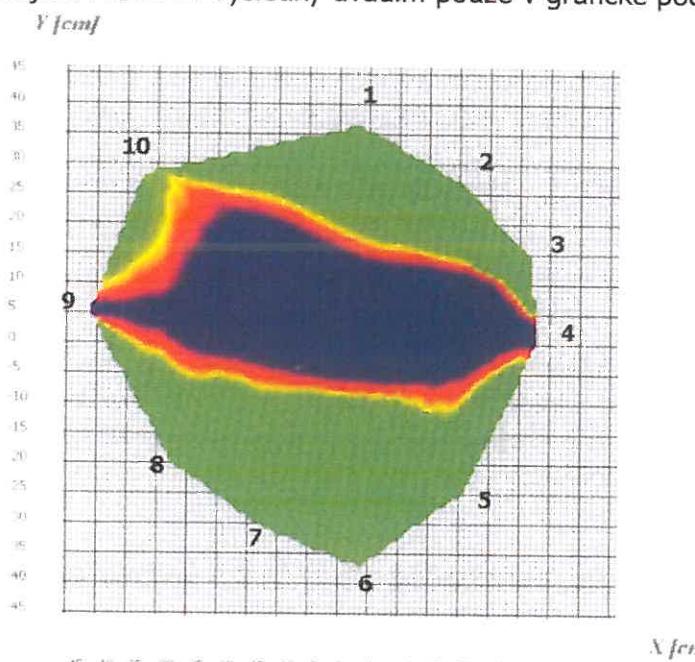
Obr. 2: Strom č. 19 – oblast kosterního větvení

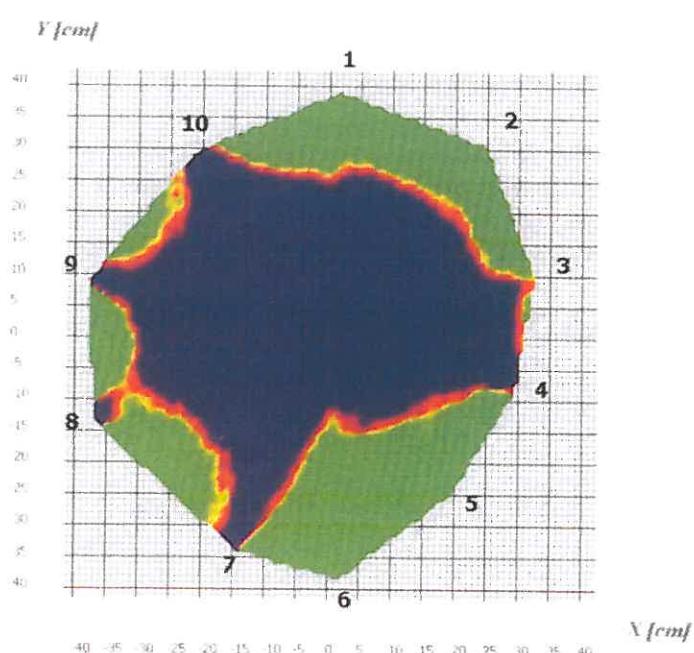
Obr. 3: Strom č. 18 – oblast kosterního větvení

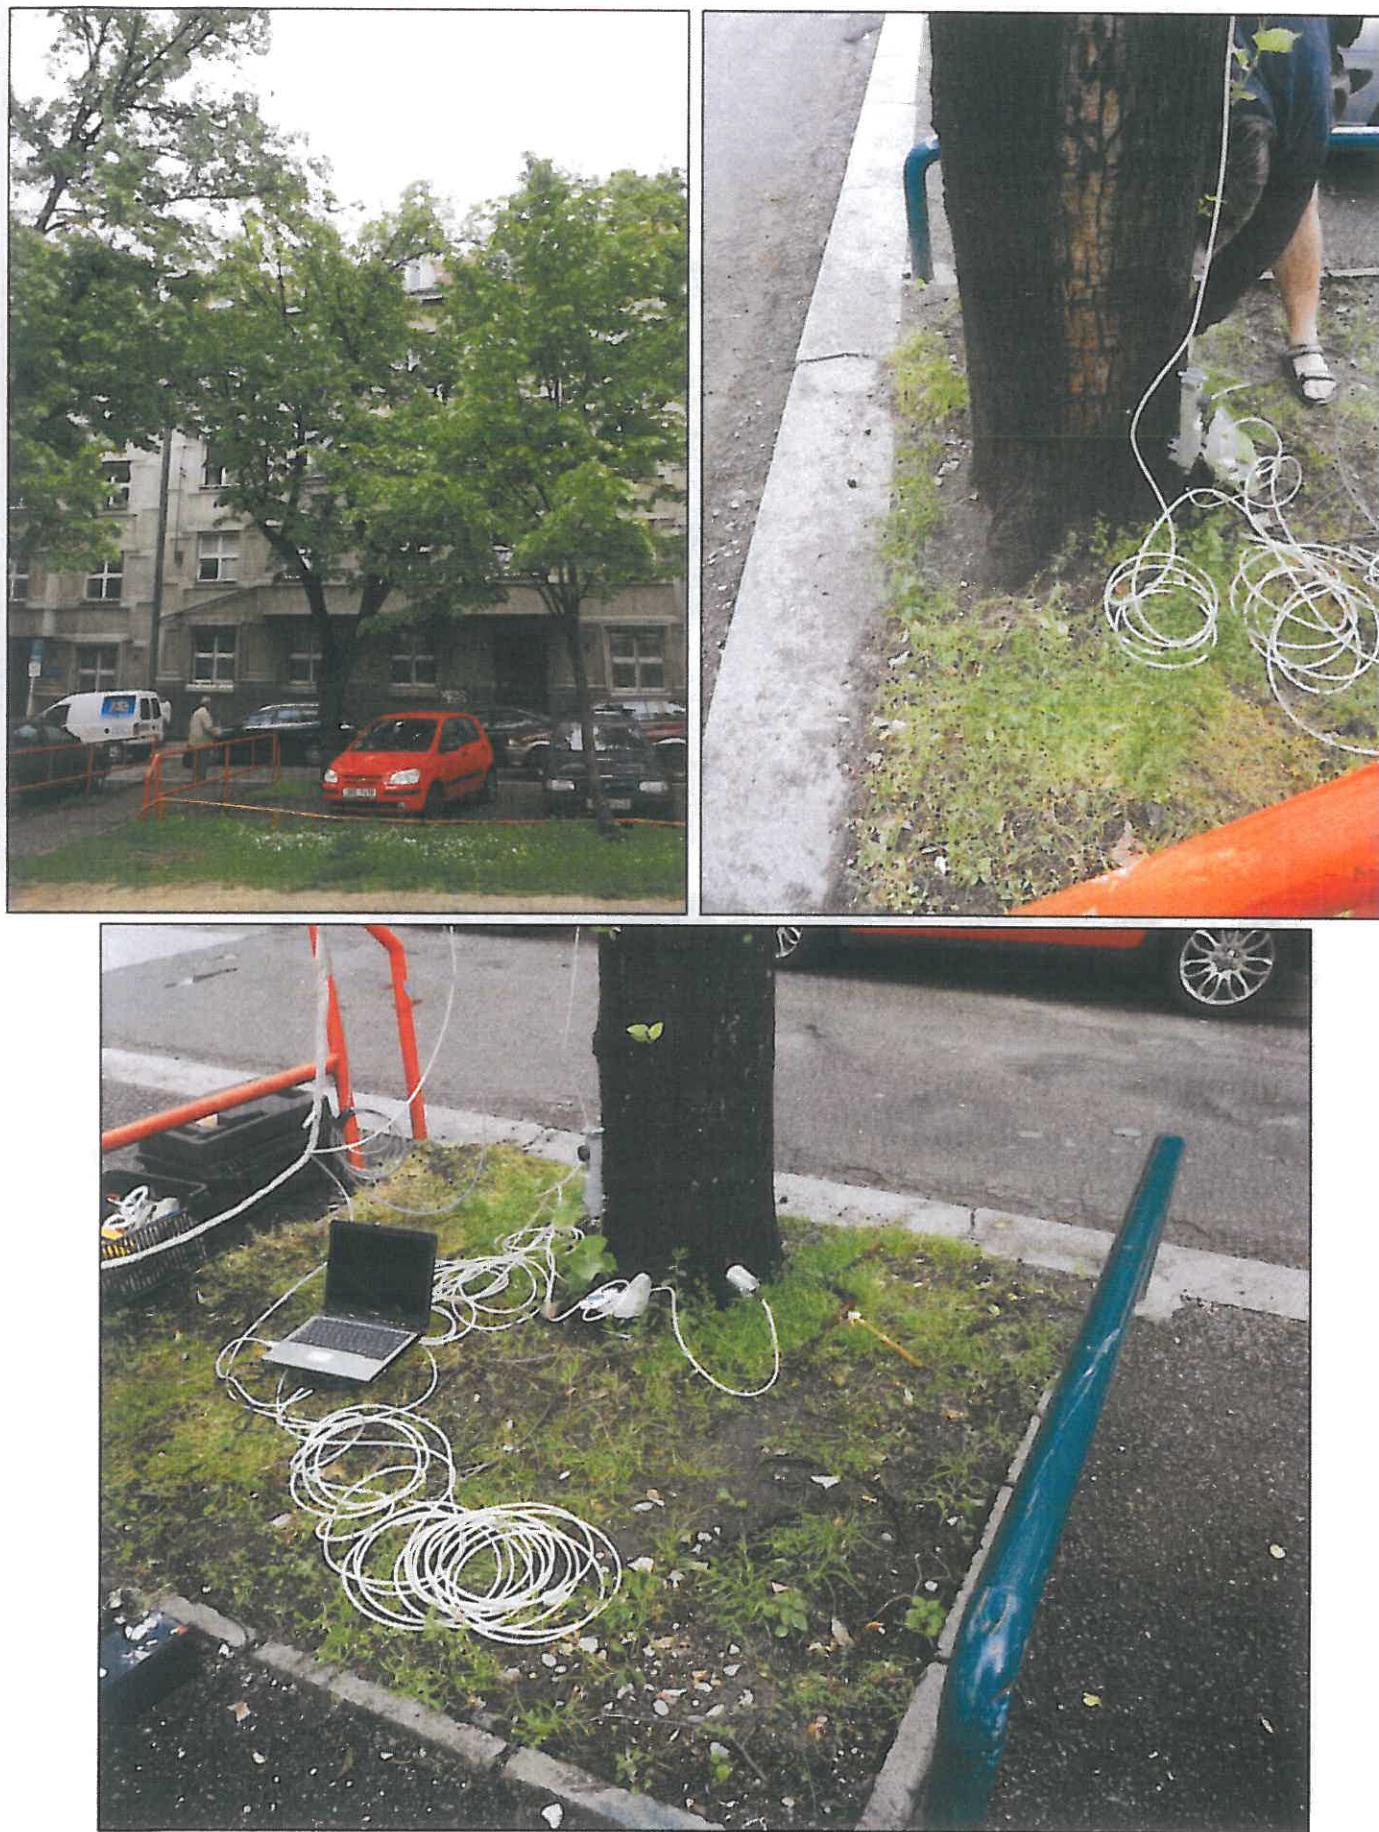
Hodnocený jedinec má výrazně omezený kořenový prostor v důsledku blízkosti komunikace a chodníku. Byl nevhodně vysazen do těsné blízkosti obrubníku komunikace, který již v současné době omezuje prostý radiální přírůst kořenových náběhů.

Zdravotní stav je výrazně zhoršený. V místě hlavního větvení je vyvinutá tlaková vidlice – staticky relevantní defekt se sklonem ke statickému rozpadu v dospělosti. V bezprostřední blízkosti pod místem hlavního větvení se nachází otevřená dutina se symptomy aktivně probíhající infekce blíže nedeterminovanou dřevní houbou.

Obrázek 1-3: Celkový pohled na strom č. 1 a jeho stanoviště podmínky

Doporučuji odstranění stromu společně s realizací odpovídající náhradní výsadby.

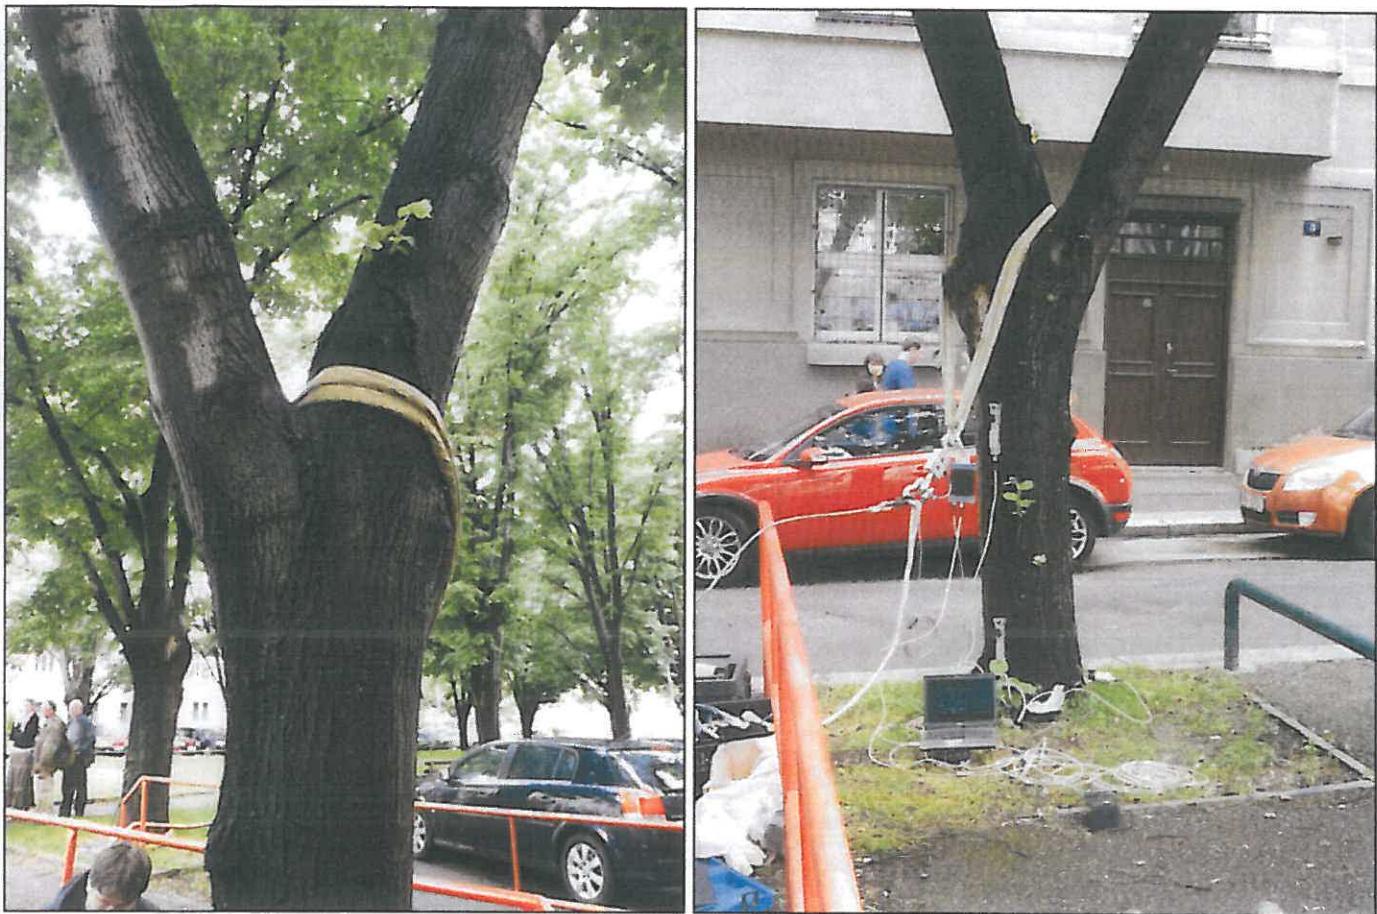
Výsledek tahové zkoušky ukazuje na nevyhovující stav kořenového systému resp. na nízkou hodnotu odolnosti vůči vývratu v obou směrech tahu. Vzhledem k nevyhovujícímu stavu kosterního větvení považuji spolehlivou stabilizaci stromu za nerealizovatelnou.

Obrázek 4-5: Detail tlakové vidlice

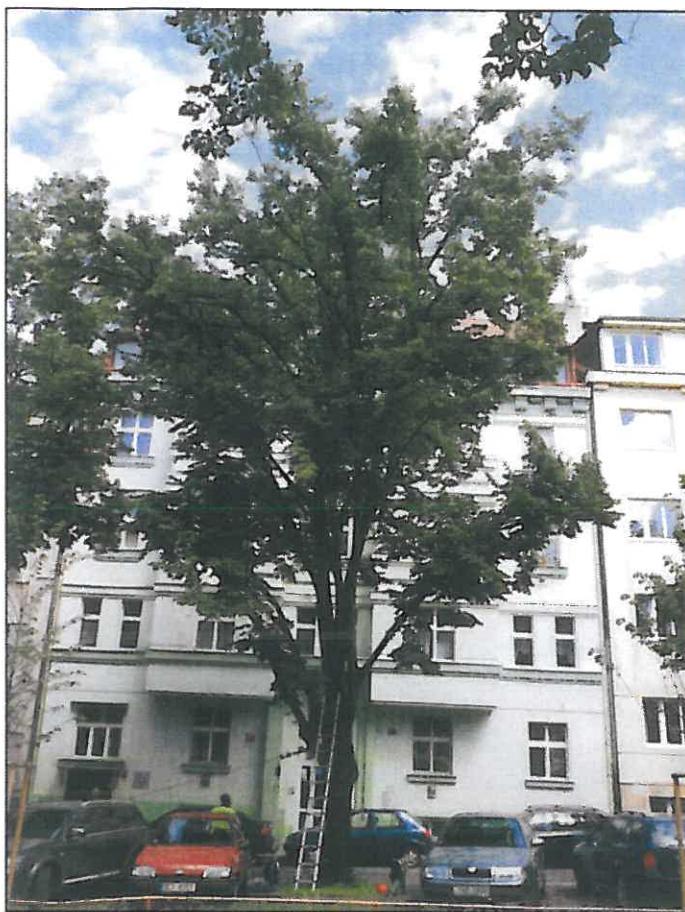
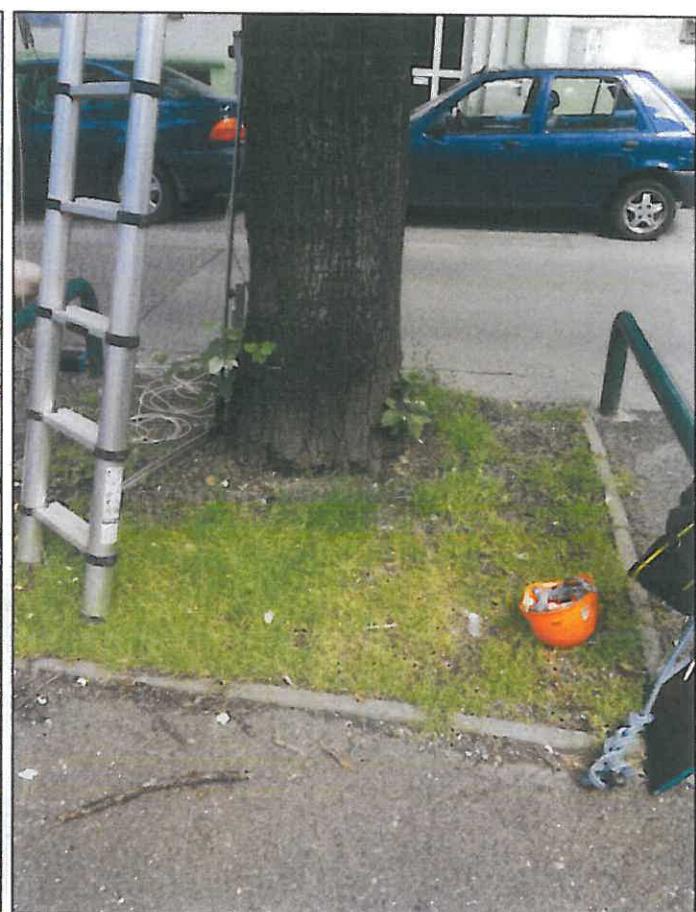
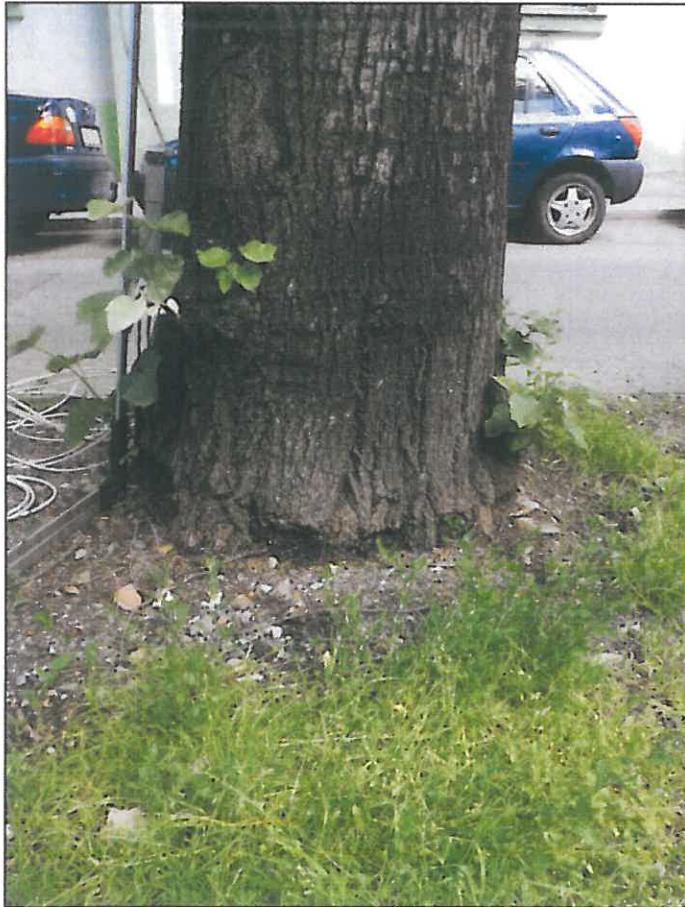
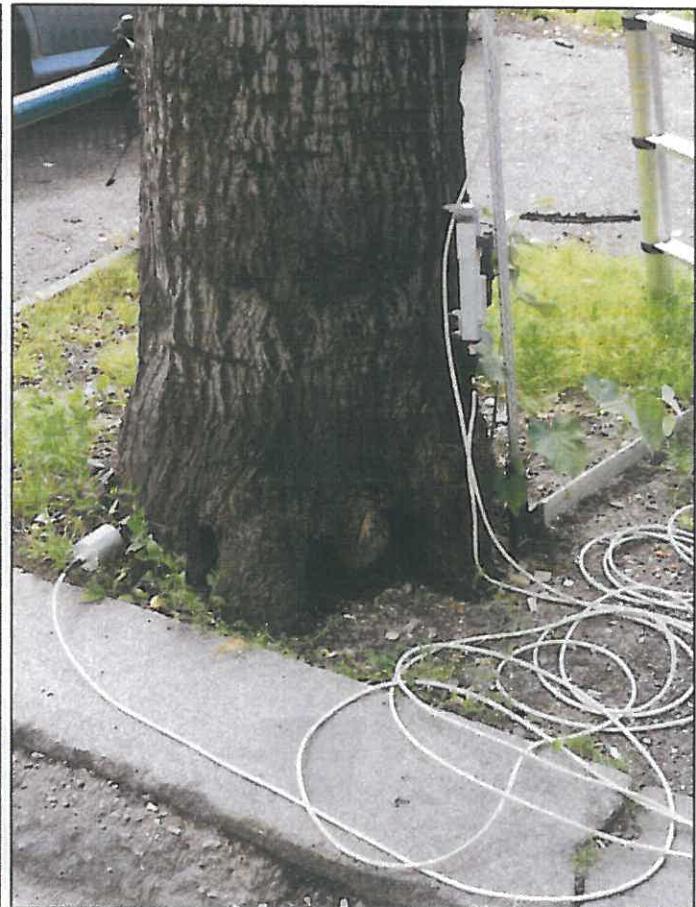
Strom č. 2 má taktéž výrazně snížený prostor pro vytvoření adekvátního kořenového systému stavbou přilehlé komunikace a chodníku.

Fyziologická vitalita je zhoršená – koruna je fragmentovaná, projevuje se prosychání na její periferii.

Obrázek 8-11: Celkový pohled na strom č. 2 a jeho stanoviště podmínky

Vzhledem ke stavu kosterního větvení by ovšem bylo nutné realizovat poměrně radikální obvodovou redukci pro zajištění odolnosti proti rozlomení. Zásah by zásadním způsobem negativně narušil habitus stromu. Za optimální variantu stabilizace z tohoto důvodu považuji odstranění jedince a realizaci odpovídající náhradní výsadby.

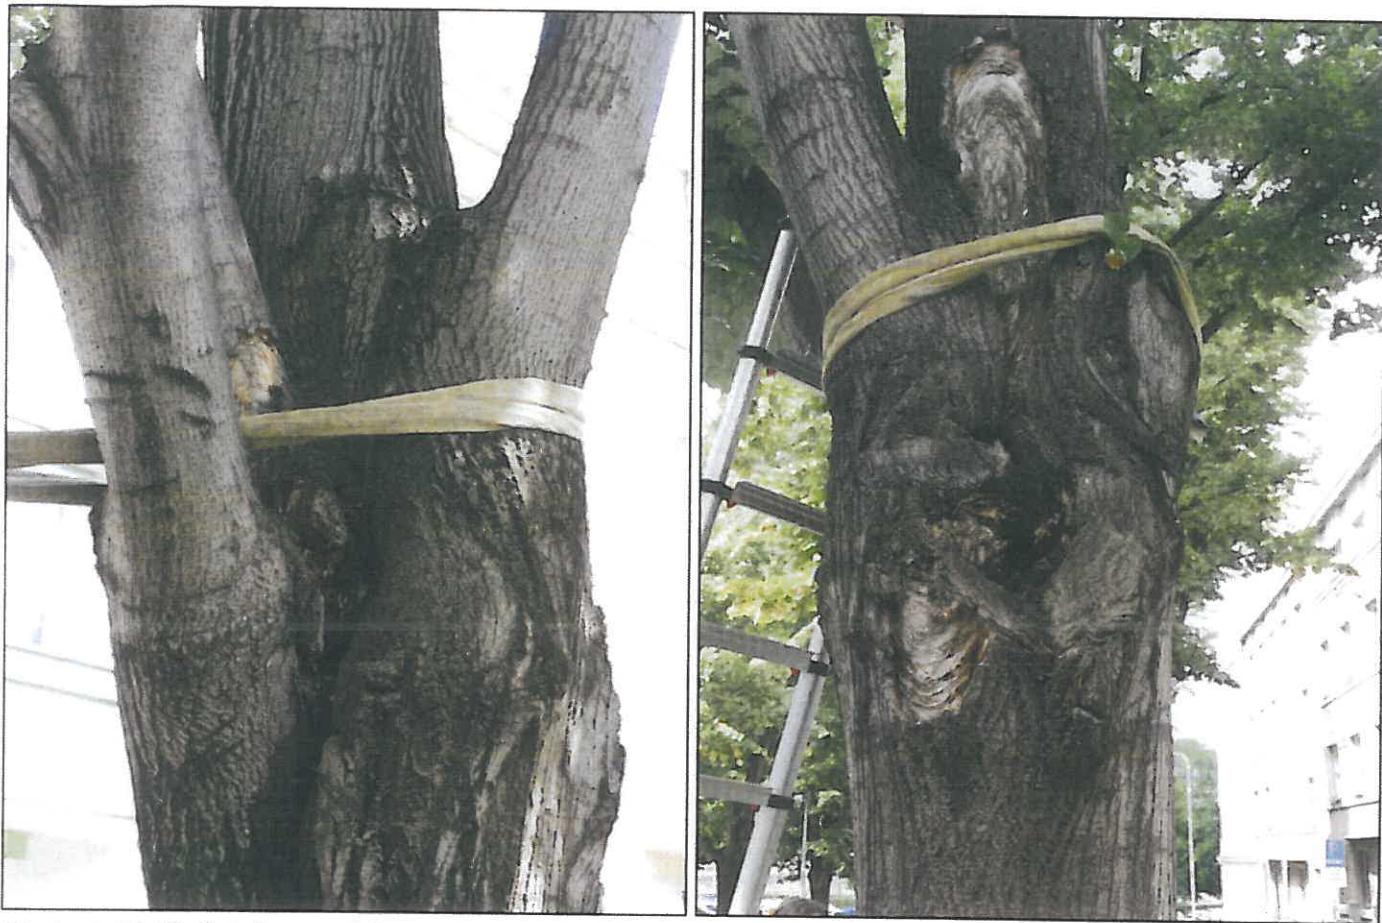
Zdravotní stav je výrazně zhoršený. V místě hlavního větvení lze sledovat přítomnost tlakových vidlic spojených s bakteriálním výtokem. Přítomnost otevřené dutiny dokazuje, že již v minulosti došlo k vylomení jedné z hlavních větví v tomto místě.

Obrázek 12-13: Detail rozpadlého hlavního větvení
