## ZNALECKÝ POSUDEK

ve věci posouzení funkčního a estetického významu, zdravotního stavu, provozní bezpečnosti a případných pěstebních opatření 31 ks lip, rostoucích na pozemku p. č. 4276 v k. ú. Dejvice, Praha 6

Praha 6 - Dejvice, Thákurova ulice

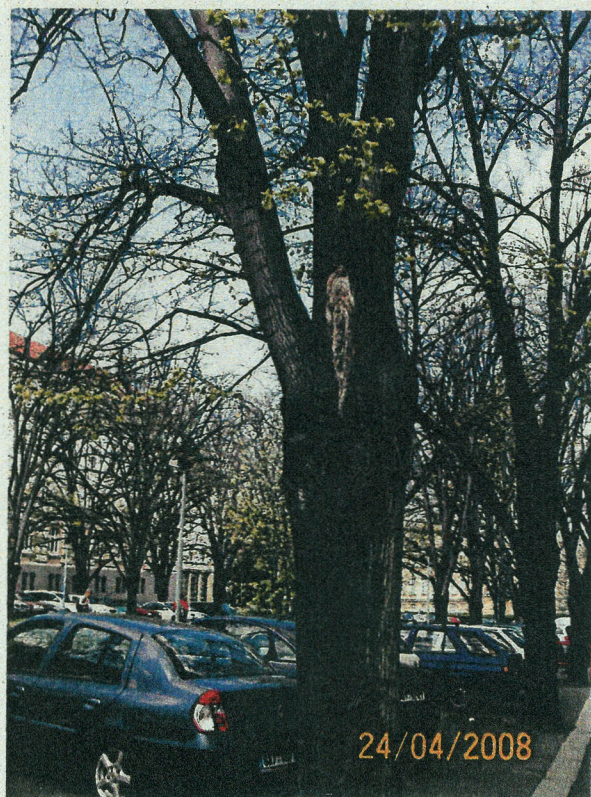
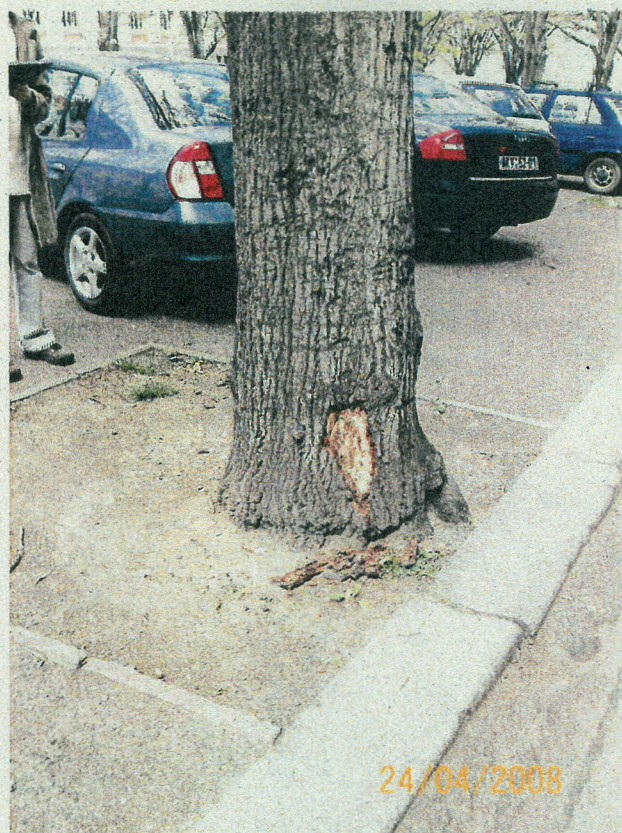
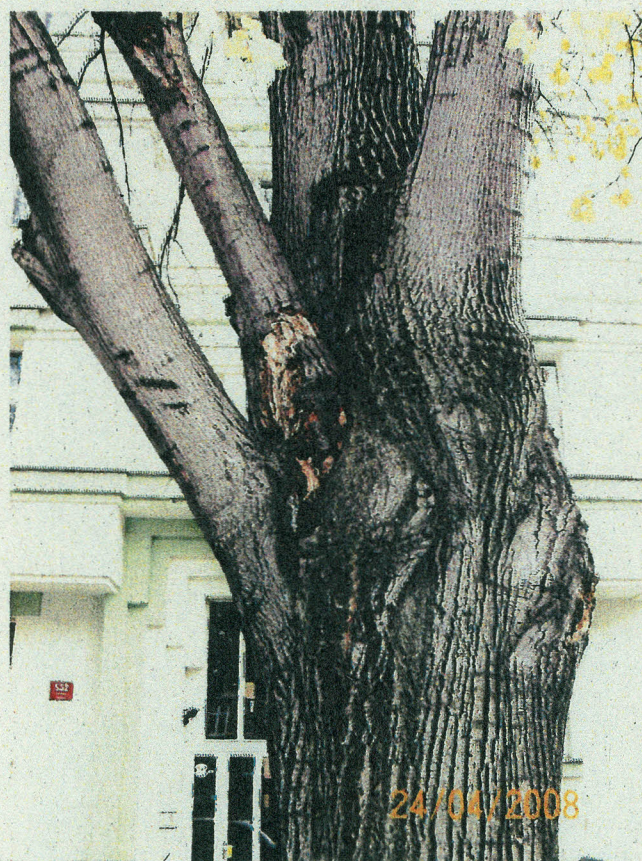
Řada I., strom č. 4, foto č.7

č. stromu	taxon	obvod kmene (cm) ve výšce 130 cm	výška stromu (m)	výška nasazení koruny (m)	šířka koruny (m)	vitalita	zdravotní stav	poškození kmene	stav koruny, větvení	návrh opatření	foto
Řada I.											
1	nová výsadba	15	3,5	2	2,5	0	0	bez viditelného poškození	pravidelná korunka, bez prosychání	bez zásahu	
2	Tilia tomentosa	140	16	2	14	2	3	zavalený pahýl pravděpodobně po vypadlé větvi, bez přítomnosti houbových plodnic	4 hlavní větve, jedna zkrácená na 2m pahýl, koruna ořezaná směrem do ulice k domu, tlaková vidlice, začíná rašit	obvodově zakrácení koruny	č.5
3	nová výsadba, stáří cca 15 let	54	10,5	4	6	0	0	povrchové poškození na kmeni ve výšce 1m	pravidelná koruna, bez prosychání	bez zásahu	č.6
4	Tilia tomentosa	170	18,5	2	20	2	3	suchá hniloba u paty kmene, zavalené pahýly po odlomených větvích v místě nasazení koruny, zahnívajících, zřejmě s dutinou	4 hlavní větve, poškození na hlavní větvi (zátrh), zřejmě po odlomené větvi	ošetření úžlabí, začištění pahýlů, odstranění poškozené větve v koruně, obvodově zakrácení koruny	č.7,8,9

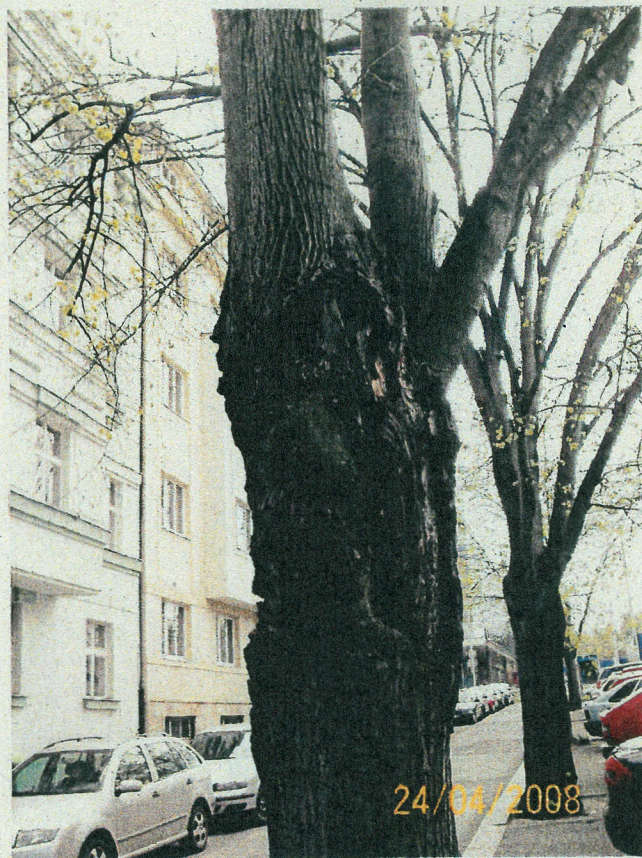
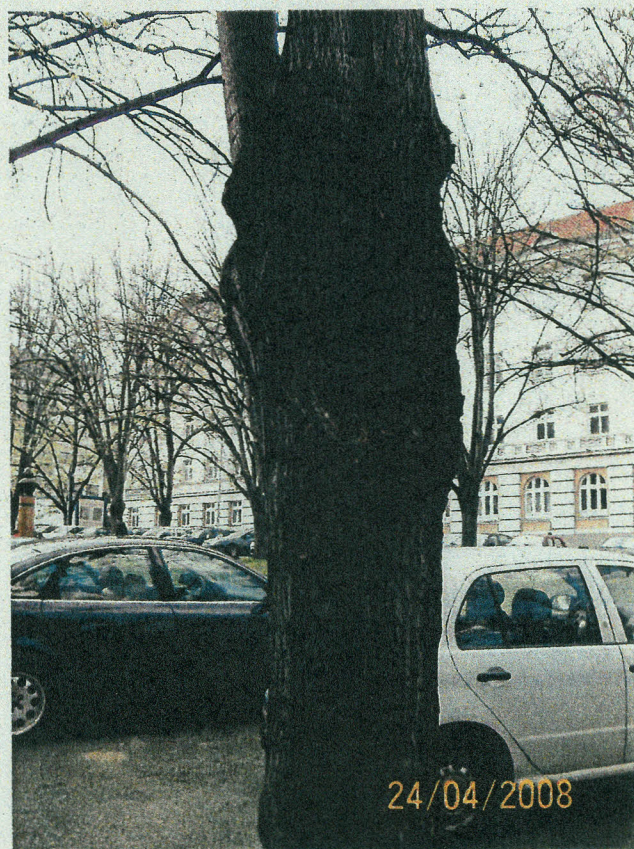
Řada I,, strom č. 5, foto č.10

5	Tilia tomentosa	144	19	2,5	18	2-3	4	výrazné poškození s hnilobou po obou stranách kmene, způsobené patrně po odlomu větvi, zavalené poškození u paty kmene	korunu tvoří 3 hlavní větve	doporučujeme k odstranění	č.10,11
6	Tilia tomentosa	140	19	2	10	2	2-3	na kmeni pahýly po odlomených větvích, pod úžlabím uzavřená dutina	2 hlavní větve, tlaková vidlice, jednostranná koruna směrem k domu	snížení těžiště, zakrácení koruny, ošetření úžlabí	č.12
7	Tilia tomentosa	147	19	2	12	2-3	4	na kmeni vyhnílé pahýly po odpadlých větvích	po ořezu zbyla 1 hlavní větev, jednostranná koruna směrem k domu, hrozí vylomení zbylé hlavní větve díky vyhnílé dutině ve výšce nasazení	doporučujeme k odstranění	č.13,14
8	Tilia tomentosa	155	20	2	13			vyhnílé rány pod úžlabím po vypadlých větvích	2 hlavní větve, tlaková vidlice, v úžlabí výmladek	ošetření úžlabí, zakrácení koruny po obvodu, možná vazba	č.15
9	nová výsadba	15	4	2	1	0	0	bez viditelného poškození	pravidelná korunka, bez prosychání	bez zásahu

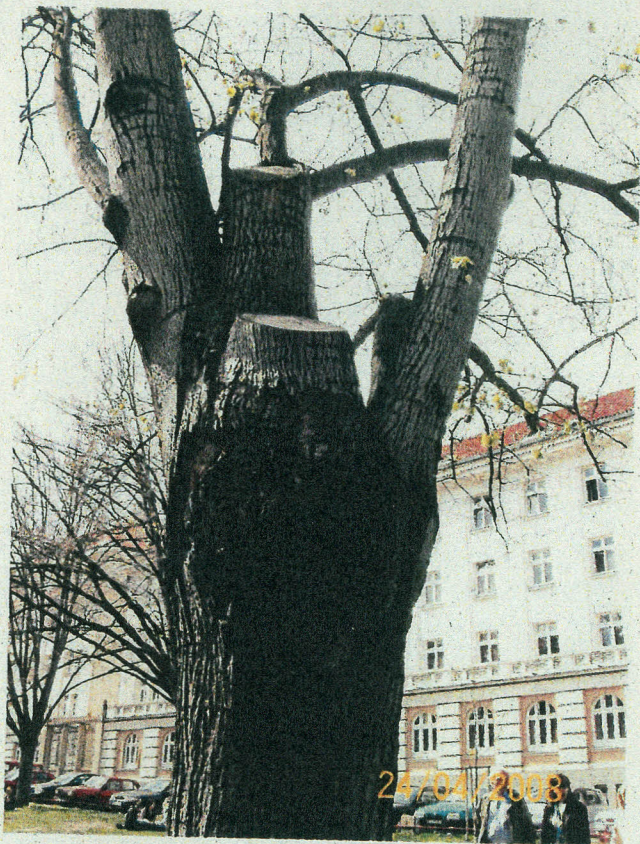
Řada II., strom č. 6, foto č. 18

č. stromu	taxon	obvod kmene (cm) ve výšce 130 cm	výška stromu (m)	výška nasazení koruny (m)	šířka koruny (m)	vitalita	zdravotní stav	poškození kmene	stav koruny, větvení	návrh opatření	foto
2	nová výsadba	15	4	1,7	2	0	0	bez viditelného poškození	pravidelná korunka, bez prosychání	bez zásahu	
3	Tilia tomentosa	197	16,5	2	17	1	1	kmen bez výraznějšího poškození, na poklep bez dutiny	korunu tvoří 6 hlavních větví	bez zásahu	
4	Tilia tomentosa	170	17,5	2	16	1-2	1-2	kmen bez výraznějšího poškození	přehoustlou korunu tvoří 7 hlavních větví, na jedné hlavní větví poškození, patrně po odlomené větvi	zvážit odstranění poškozené větve koruny stromu	č.16
5	výmladky		8					výmladky ze starého pařezu		vybrat nejlepší výmladek, zapěstovat, ostatní odstranit	č.17
6	Tilia tomentosa	188	17,5	2	16	2	2	pod úžlabím zahnívajícím poškození, zavalená prasklina	5 hlavních větví, 2 mohutné pahýly po odřezaných větvích	začištění pahýlů a hñijící rány	č.18

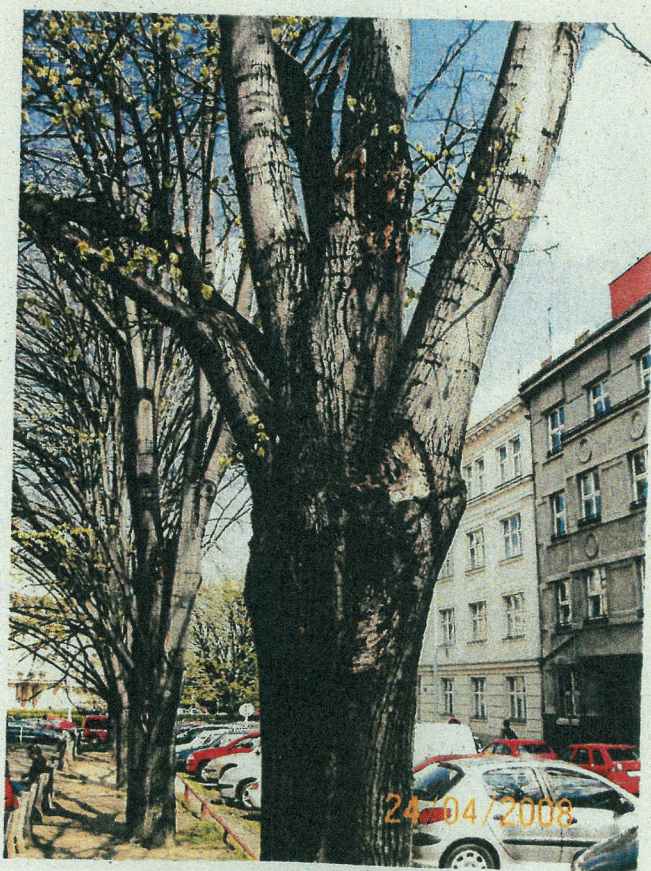
Řada II., strom č. 7, foto č. 19

7	Tilia tomentosa	170	18	2	16	2	2-3	na poklep dutina, zavalená trhlina svisle na kmeni, rozsáhlé zahnívajícím poranění pod úžlabím	4 hlavní větve, poškození jedné hlavní větve	zvážit instalaci vazby	č.19
8	Tilia tomentosa	195	21	2	16	2	2	zavalené trhlina na kmeni z obou stran, na poklep dutina	3 hlavní větve, pahýl po větvi druhého řádu	ošetření poranění	č.20
9	Tilia tomentosa	164	18,5	2	12	3	2	zavalená trhlina na kmeni, dva hñijící pahýly po odlomených větvích v místě nasazení koruny, na poklep bez dutiny	4 hlavní větve, několik suchých větví	odstranění suchých větví, začištění pahýlů	
10	Tilia tomentosa	181	21	2	18	2	2	zavalená trhlina na kmeni, zátrh po odlomené větvi, zavalené pahýly	4 hlavní větve	bez zásahu	č.21
11	Tilia tomentosa	228	25	2	16	1	1	kmen bez viditelného poškození	pěkný mohutný strom, korunu tvoří 4 hlavní větve (jedna suchá větev)	bez zásahu	
Řada III.											
1	nová výsadba	15	5	2	2	0	0	bez viditelného poškození, kmen bez opory	pravidelná korunka, bez prosychání	bez zásahu

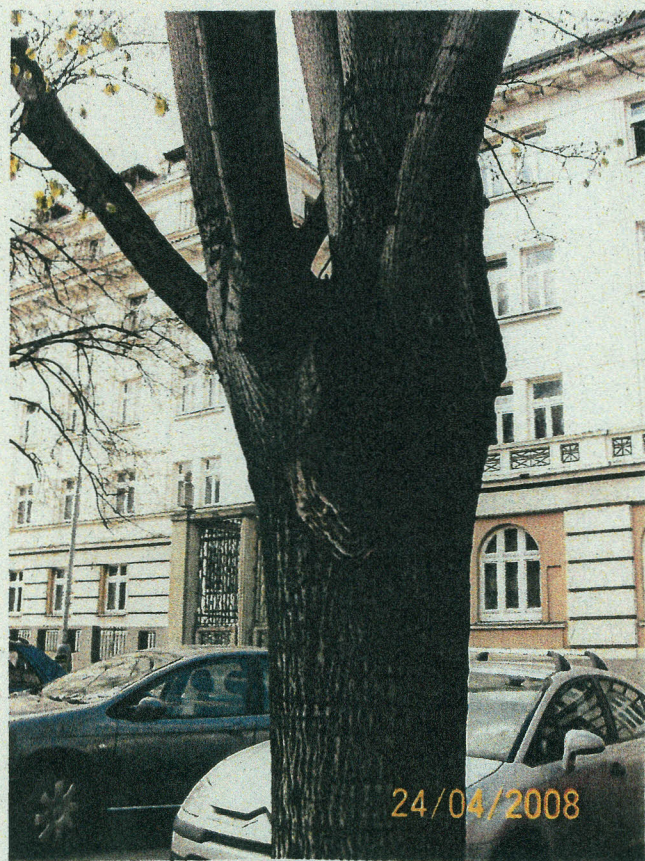
Řada III., strom č. 4, foto č. 23

2	Tilia tomentosa	220	20	2	18	1	1	na kmeni zavalená prasklina, jinak bez výraznějšího poškození	pěkný mohutný strom, 13 hlavních větví, drobné prosychání	odstranění drobných suchých větví	
3	Tilia tomentosa	175	19	2	14	3	3	dutina s trouchem v místě nasazení koruny, několik pahýlů	korunu tvoří 4 hlavní větve, drobné prosychání koruny	zkrácení koruny po obvodu, ořez suchých větví	č.22
4	Tilia tomentosa	171	20	2	17	2	2	zavalená jizva podélně na kmeni, poškození pod úžlabím, patrně po odpadlé větvi, na poklep bez dutiny	4 hlavní větve, drobné prosychání	odstranění suchých větví	č.23

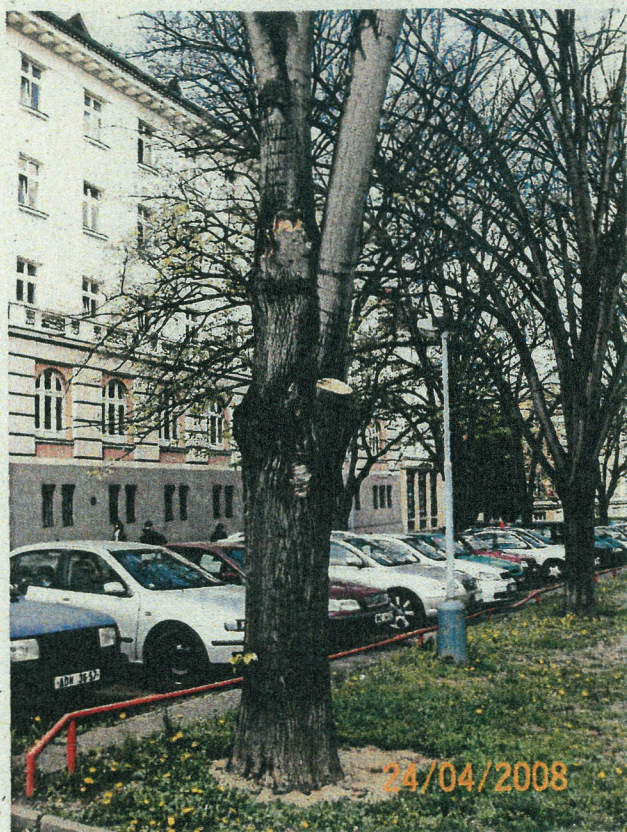
Řada III., strom č. 8 foto č. 24

č. stromu	taxon	obvod kmene (cm) ve výšce 130 cm	výška stromu (m)	výška nasazení koruny (m)	šířka koruny (m)	vitalita	zdravotní stav	poškození kmene	stav koruny, větvení	návrh opatření	foto
5	Tilia tomentosa	155	21	2	16	1	1	zavalená prasklina na kmeni, zavalené odřezy po větvích, jinak kmen bez výraznějšího poškození	7 hlavních větví, drobné prosychání	odstranění suchých větví	
6	Tilia tomentosa	187	20	2	16	1	1	zavalená prasklina na kmeni, zavalený řez po větvi, na poklep bez dutiny	5 hlavních větví, v úžlabí odstraněna jedna z hlavních větví, drobné prosychání	odstranění suchých větví	
7	nová výsadba	15	4	2	2	0	0	bez viditelného poškození	pravidelná korunka, bez prosychání	bez zásahu	
8	Tilia tomentosa		20	2	13	2	2-3	poškození kmene v místě nasazení koruny a u paty kmene, zavalená prasklina svisle na kmeni	2 hlavní větve, tlaková vidlice, mírné prosychání, poškození jedné hlavní větve, koruna je prořezaná (dva čerstvé ořezy)	snížení koruny, odstranění suchých větví, instalace vazby	č.24

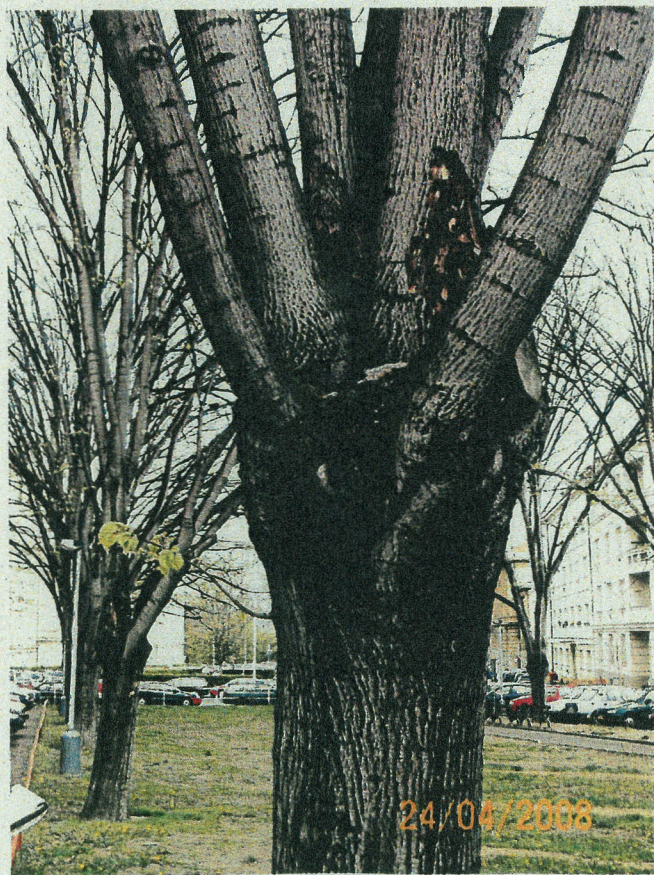
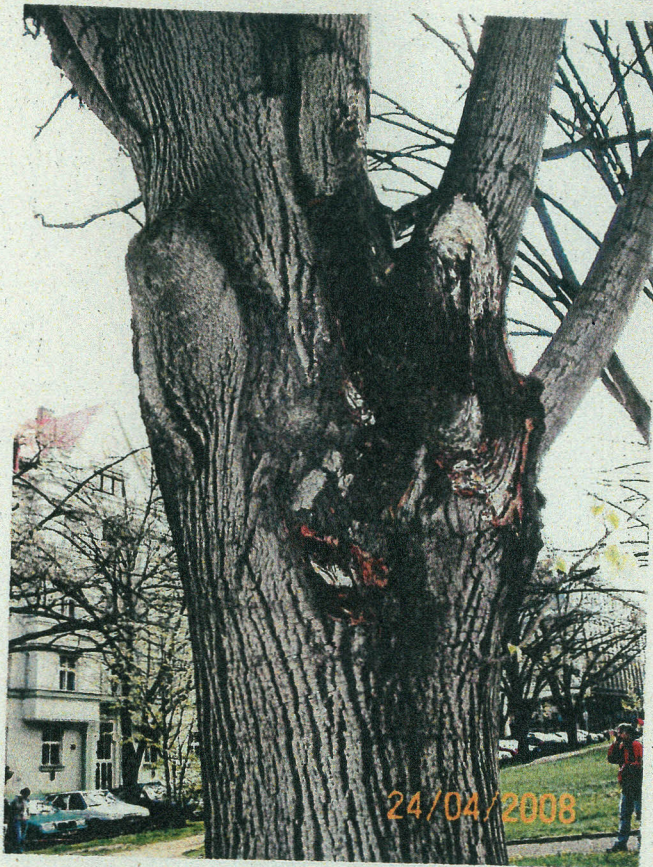
Řada III., strom č. 9 foto č. 25

9	Tilia tomentosa	158	20	2	16	2	2	poškození kmene po odlomené větvi v místě nasazení koruny, na poslech kmen bez dutiny	5 hlavních větví, drobné prosychání	odstranění suchých větví	č.25,26
10	Tilia tomentosa	140	17	2	13	2-3	3	zavalená prasklina na kmeni, pahýly	3 hlavní větve, ořez po jedné z hlavních větví, výrazné trouchnivější poškození jedné ze zbylých hlavních větví, hrozí odlomení, tlaková vidlice, prosychání v koruně	doporučujeme k odstranění	č.27,28
11	Tilia tomentosa	194	20	2	16	2	2	zavalená prasklina na kmeni, na poklep bez dutiny	6 hlavních větví, suchý pahýl v délce cca 3m, mírné prosychání v koruně	odstranění pahýlu a suchých větví	č.29
12	Tilia tomentosa	161	18	2	15	1-2	2	poškození kmene pod místem rozvětvení s dutinou	5 hlavních větví, u jedné z hlavních větví hrozí aktuální vylovení	urychlené odstranění hlavní větve, odstranění suchých větví	č.30,31
13	Tilia tomentosa	233	20	2	17	1	1-2	otevřená dutina ve kmeni, pomalu se zavaluje, jinak kmen bez poškození	pěkný mohutný strom, 7 hlavních větví, drobné prosychání	instalace vazby do koruny, ořez suchých větví	č.32

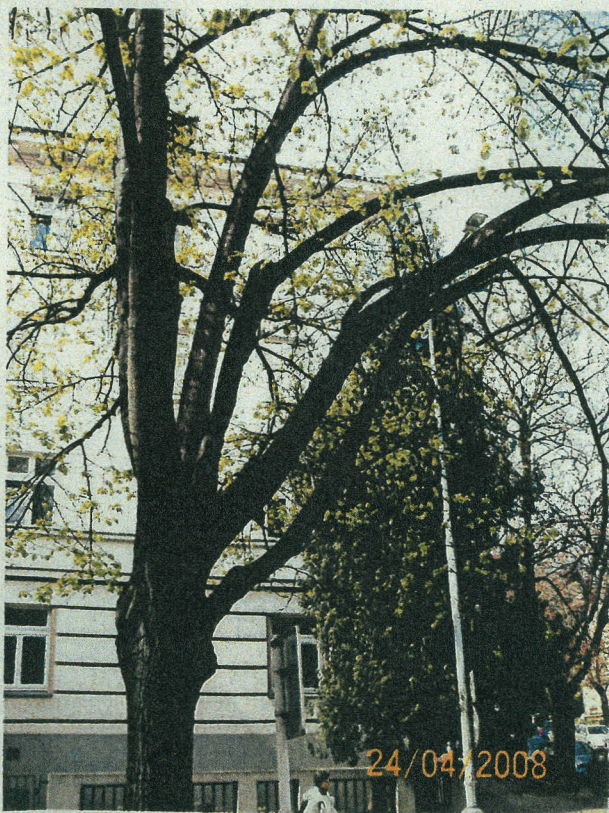
Řada IV., strom č. 7, foto č. 33

č. stromu	taxon	obvod kmene (cm) ve výšce 130 cm	výška stromu (m)	výška nasazení koruny (m)	šířka koruny (m)	vitalita	zdravotní stav	poškození kmene	stav koruny, větvení	návrh opatření	foto
4	Tilia tomentosa	153	20	2	14	1	1-2	zavalené pahýly po větvích v místě nasazení koruny, jinak kmen bez poškození	4 hlavní větve, tlaková vidlice, několik suchých pahýlů v koruně	odstranění suchých větví	
5	Tilia tomentosa	160	20	2	13	1	1-2	zavalená prasklina na kmeni, na kmeni a hlavní větví poškození bez kůry	5 hlavních větví, drobné prosychání v koruně	odstranění suchých větví	č.34
6	Tilia tomentosa	144	17	2	13	1-2	1-2	zavalené rány pod úžlabím po odlomených větvích, jinak kmen bez poškození, na poklep bez dutiny	5 hlavních větví, drobné prosychání v koruně	odstranění suchých větví	
7	Tilia tomentosa	137	17	2	11	1	1-2	do výšky jednoho metru na kmeni zavalená rána s vyhnitou štěrbinou (suchá hniloba), zavalené ořezy pod úžlabím	v koruně stromu drobné prosychání, jedna větev nalomená - hrozí odlomení	urychlené odstranění nalomené větve, odstranění drobných suchých větví	č.33

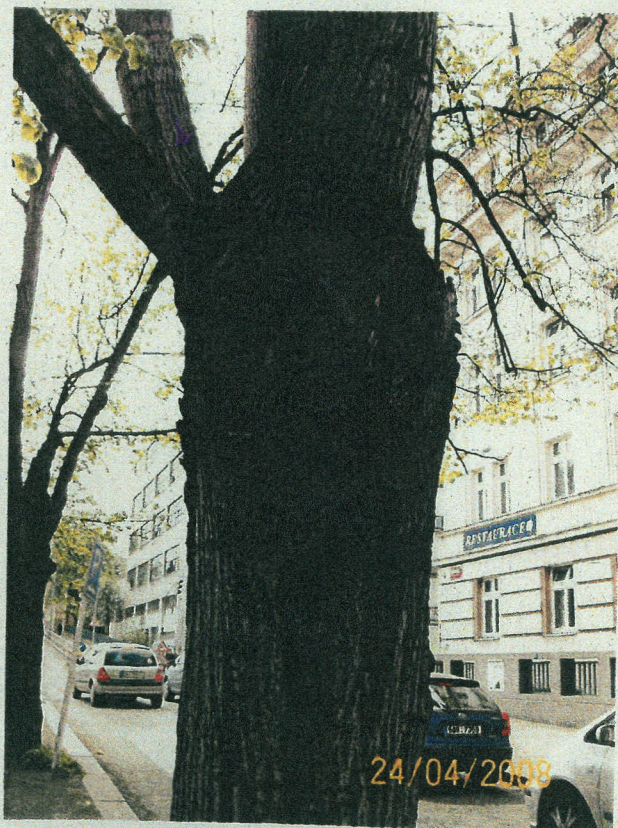
Řada IV, strom č. 2, foto č. 35

Řada IV.											
1	Tilia tomentosa	165	17	2	13	1	2	kmen bez výraznějšího poškození	korunu tvoří 5 hlavních větví, ze Z-části v jedné hlavní větvi rozsáhlá dutina postupující do kmene	bez zásahu	č.36
2	Tilia tomentosa	151	18	2	14	1-2	2	poškození kmene pod místem nasazení koruny s trouchem	4 hlavní větve, drobné prosychání	odstranění drobných suchých větví	č.35
3	nová výsadba	17	4	2,5	2	0	0	bez viditelného poškození	pravidelná korunka, bez prosychání	bez zásahu
