ZNALECKÝ POSUDEK

č. 49-755/08

Předmět : Znalecký posudek byl zpracován za účelem zhodnocení provozní bezpečnosti lípy, rostoucí na náměstí Thákurova v Praze 6 pomocí přístrojové metody – tahových zkoušek.

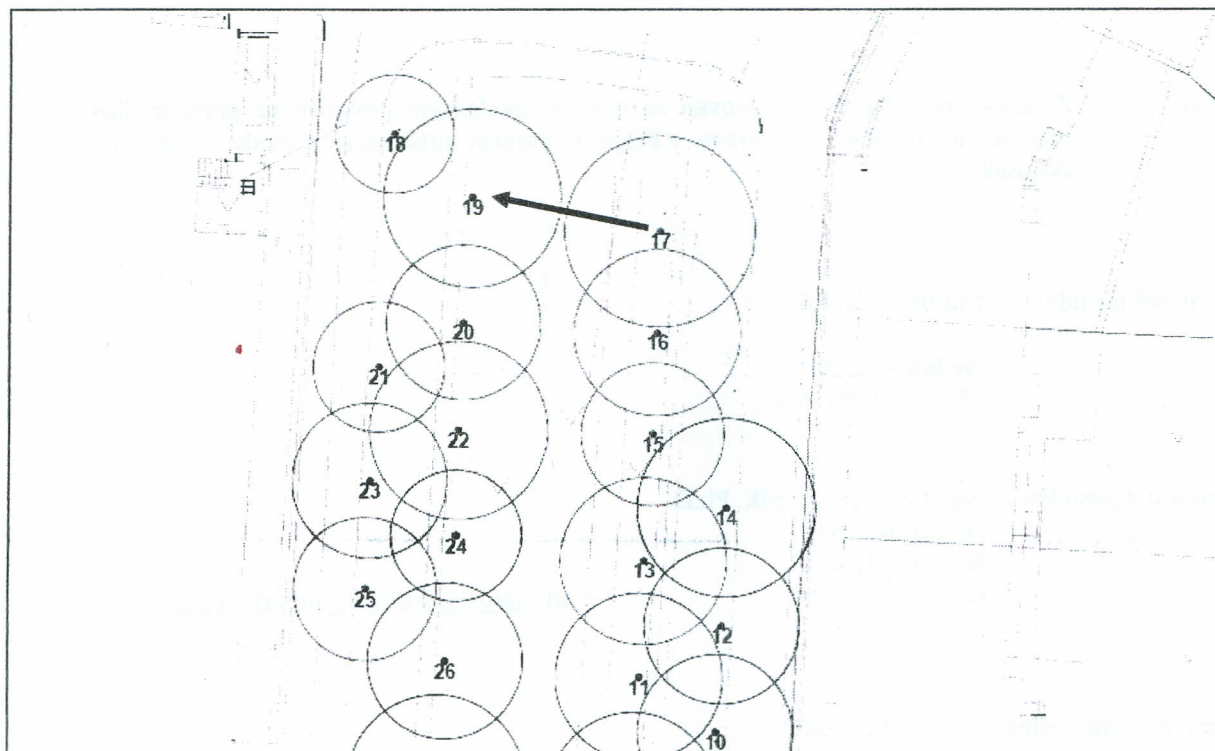
V daném případě byla zkouška provedena v jednom směru – proti očekávanému nejslabšímu místu (viz šipka).

Tahová zkouška byla realizovaná v jednom směru a to ve směru proti parkovišti (viz situační náčrt).

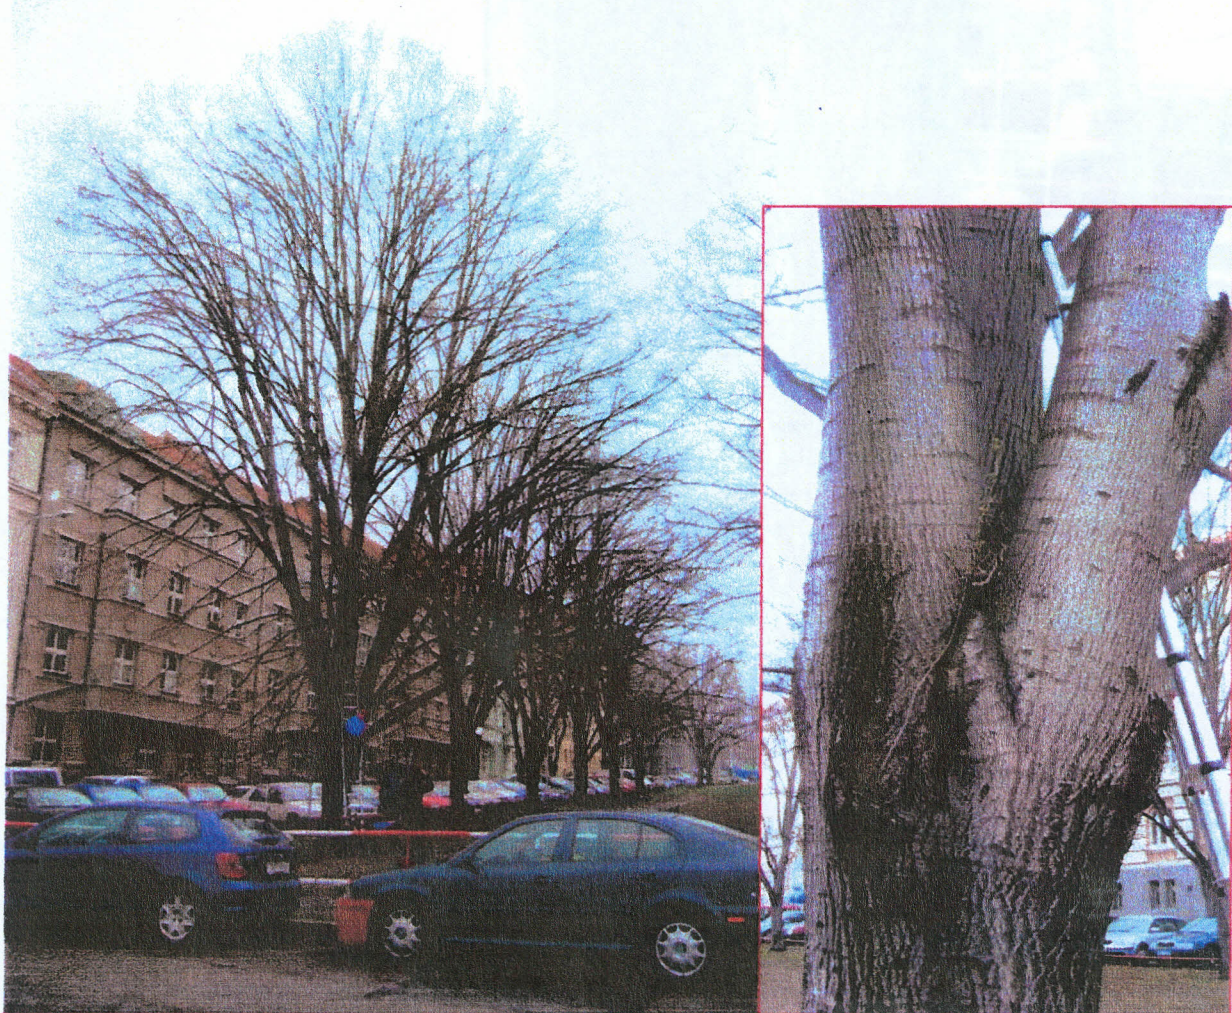
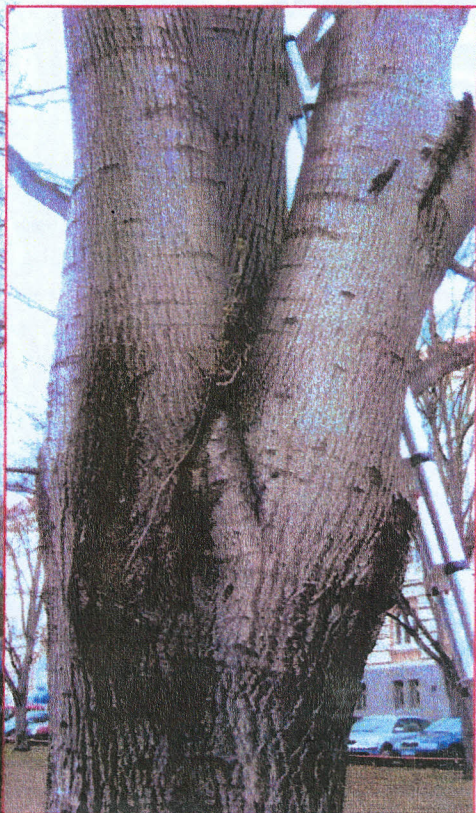
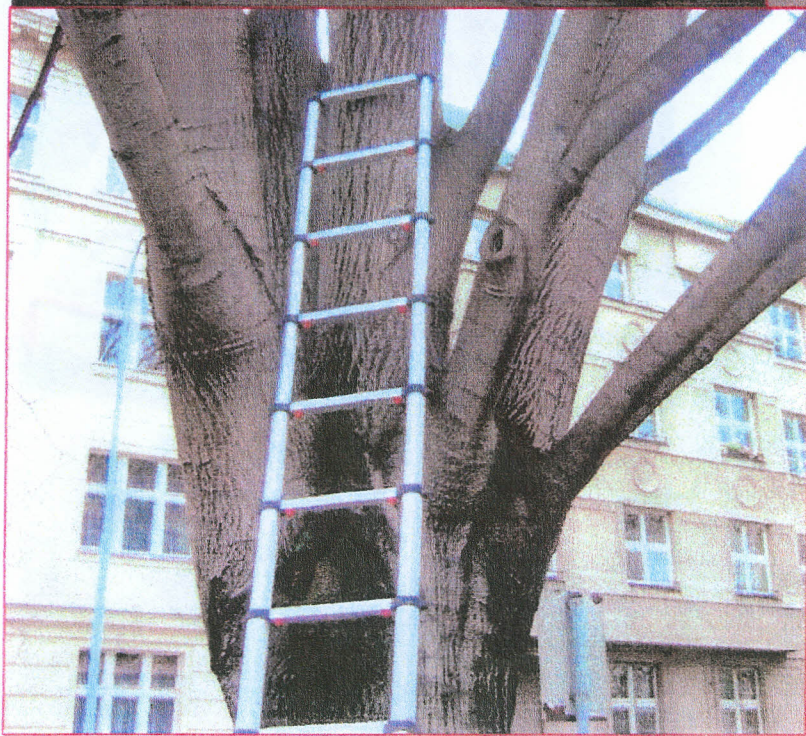
Zdravotní stav stromu hodnotím jako zhoršený. V kosterním větvení i ve větvení vyššího řádu se nacházejí většinou tzv. tlakové vidlice – jedná se o větvení s vrůstající kůrou, které daný taxon vytváří velmi často.

Strom v testu vykazuje významným způsobem oslabený kořenový systém. Ostatní parametry jsou nad vyžadovanou minimální hranicí. Upozorňuji na skutečnost, že vzhledem k povaze testu byl prověřován pouze stav kmene, nikoli defektního kosterního větvení. Tam je staticky relevantní defekt patrný již při vizuálním šetření a event. možnost jeho stabilizace byla doporučena již v minulém posudku.

Obrázek 1-3 : Celkový pohled na hodnocený strom s detaily tlakových vidlic v kosterním větvení.

V souvislosti s nutnou rekonstrukcí většiny ostatních jedinců na ploše parku doporučuji proto i u tohoto stromu provést jeho odstranění a náhradu formou adekvátních náhradních výsadeb. V současné době strom vykazuje zásadní známky narušení statických poměrů a mohlo by dojít k jeho selhání jak v oblasti rozlomení koruny, tak i vyvrácení.

Strom byl zhodnocen jako nestabilní a nevyhovující požadavkům na zajištění provozní bezpečnosti stanoviště. Jedince nelze spolehlivě stabilizovat bez jeho rozsáhlé destrukce. Bylo proto doporučeno jeho odstranění spolu s realizací odpovídající náhradní výsadby.

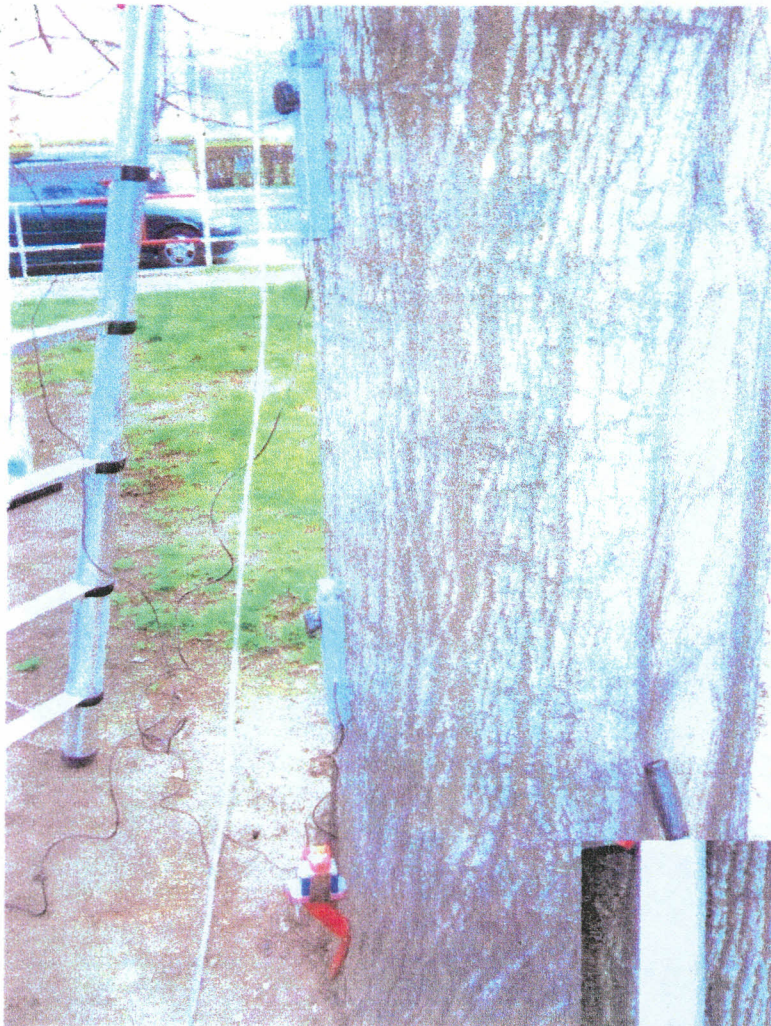
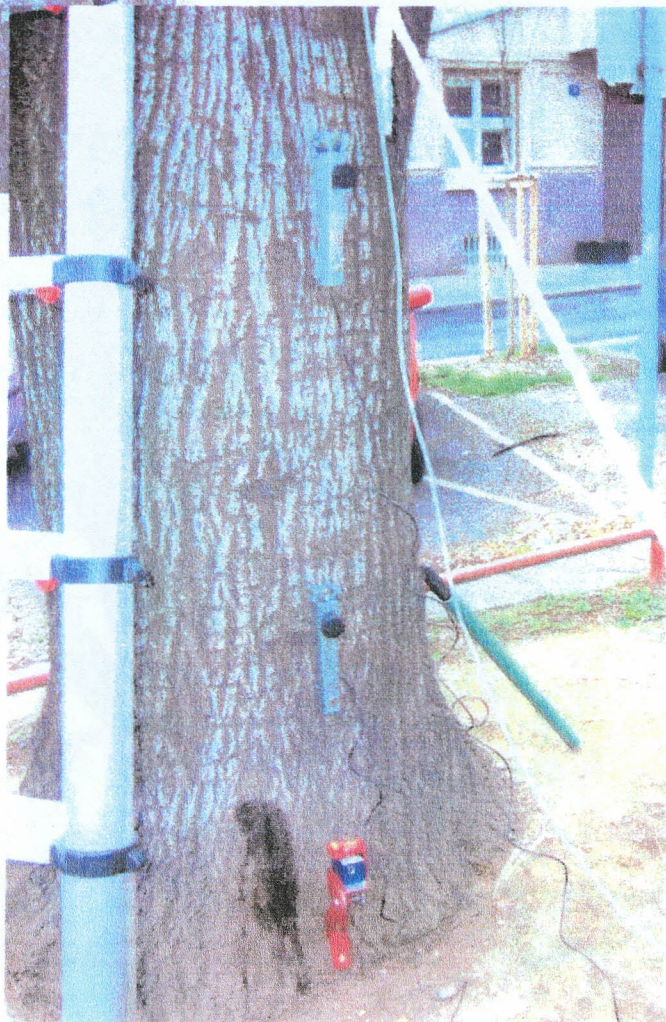
Odolnost proti vývratu	Odolnost proti zlomu	Odolnost proti ukroucení
88 %	221 %	1 754 %

Z výsledku testu lze usuzovat, že kořenový systém je v důsledku zhoršených stanovištních poměrů infikovaný některou ze dřevokazných hub. Pro stabilizaci stromu by bylo nutné provést poměrně výraznou obvodovou redukci koruny pro snížení náporové plochy větru. Tím by ovšem došlo jak k velmi nevhodnému ovlivnění habitu stromu, tak i k jeho fyziologickému poškození (odstranění části nejefektivnějšího asimilačního aparátu). Navíc by v důsledku velmi dobré fyziologické vitality jedince bylo nutné počítat s rychlým vývojem sekundárních výhonů a opětovným dorůstáním stromu do stávajících rozměrů.

Obrázek 4-5 : Pohled na umístění přístrojů při realizované tahové zkoušce.
