# ZNALECKÝ POSUDEK

## č. 55-606/07

Předmět : Znalecký posudek byl zpracován za účelem návrhu typu ochrany dvou stromů, rostoucích na pozemku č 297/2 v k.ú. Lysá nad Labem při plánované stavební činnosti.

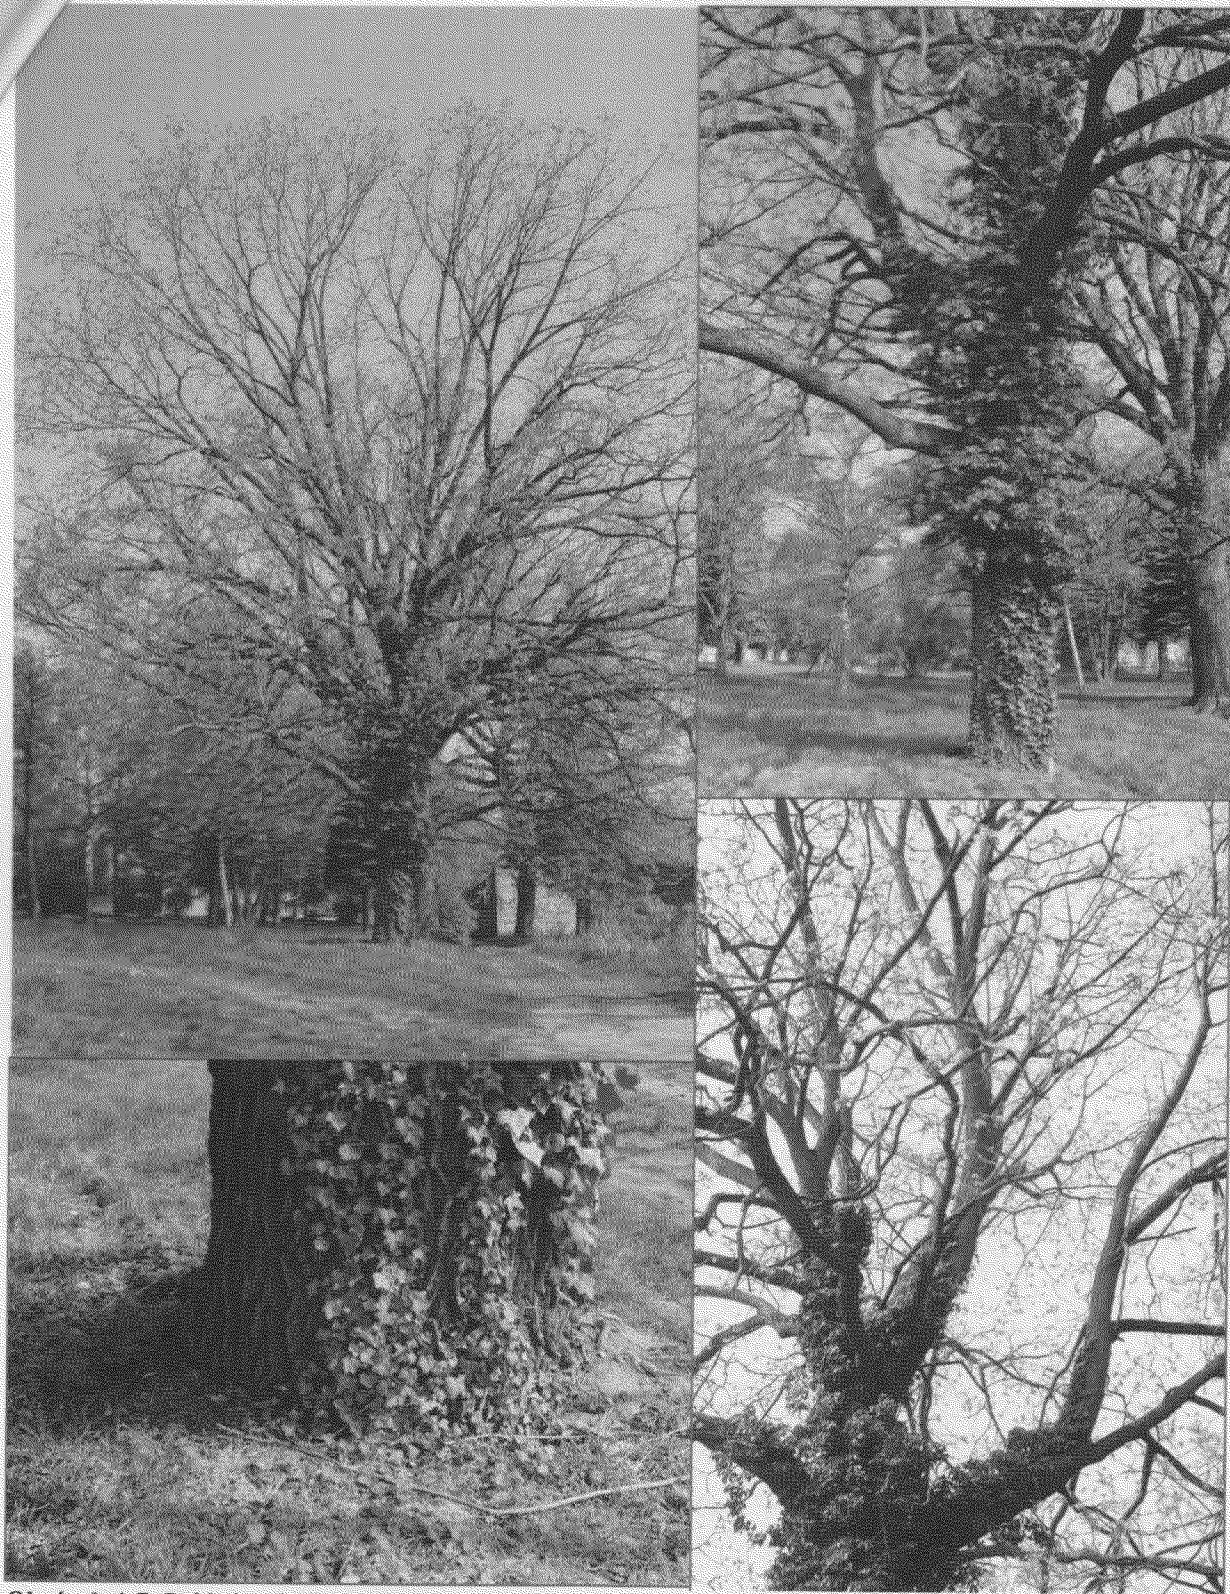
Obrázek 4-7: Pohled na hodnocený strom č. 1

Jedná se o mohutného jedince s harmonicky vytvářenou korunou. Roste v dobrých stanovištních poměrech – v travnaté ploše na mírně svažitém terénu. V průmětu koruny ve vzdálenosti cca 3 m od kmene prochází nezpevněná cesta.

Na kmeni ani v koruně stromu nebyly nalezeny žádné defekty, které by podstatným způsobem limitovaly perspektivu stromu či snižovaly jeho provozní bezpečnost. Kmen a spodní část koruny je porostlá břečťanem (*Hedera helix*). Popínavka by v budoucnu mohla působit problémy zaškrcováním oblasti kosterního větvení a zastíněním spodní části koruny.

Nevelké mechanické poranění na bázi kmene nejeví stopy aktivně probíhající infekce. Oblast kosterního větvení je zakrytá popínavkou. Typ větvení a rozsah event. tlakové vidlice je třeba zkontrolovat odborným arboristou v průběhu navrženého zásahu.

Výkopy umístěné nejbliže ke stromu je nutné realizovat nejprve ručně až do hloubky min. 1,5 m. Stavební dozor je nutné svěřit odbornému arboristovi. Ten se postará o hladké odříznutí všech kořenů s průměrem nad 3 cm a o zatření ran vodou ředitelnou barvou. Žádný výkop by neměl probíhat blíže než ve vzdálenosti 1,5 m od styku kořenových náběhů s půdou.

Po provedených stavebních pracích doporučuji v koruně stromu realizovat komplexní zdravotní řez s citlivou redukcí několika kosterních větví, vyčnívajících z habitu koruny ve spodní části za účelem jejich odlehčení. Je třeba zajistit dostatečný průjezdný profil (4,5 m) pro nově vybudovanou obslužnou komunikaci. Redukci koruny je nutné provést i ve směru k nově postavené budově. Větve stromu by neměly zasahovat do vzdálenosti menší než 2 m od stěny budovy.

Podle výsledku průzkumu typu kosterního větvení bude možná třeba zajistit jednu z kosterních větví instalací nedestruktivní bezpečnostní vazby.

Doporučuji v rámci zásahu odříznout ze kmene břechťan a odstranit úponky ze kmene a z oblasti kosterního větvení.

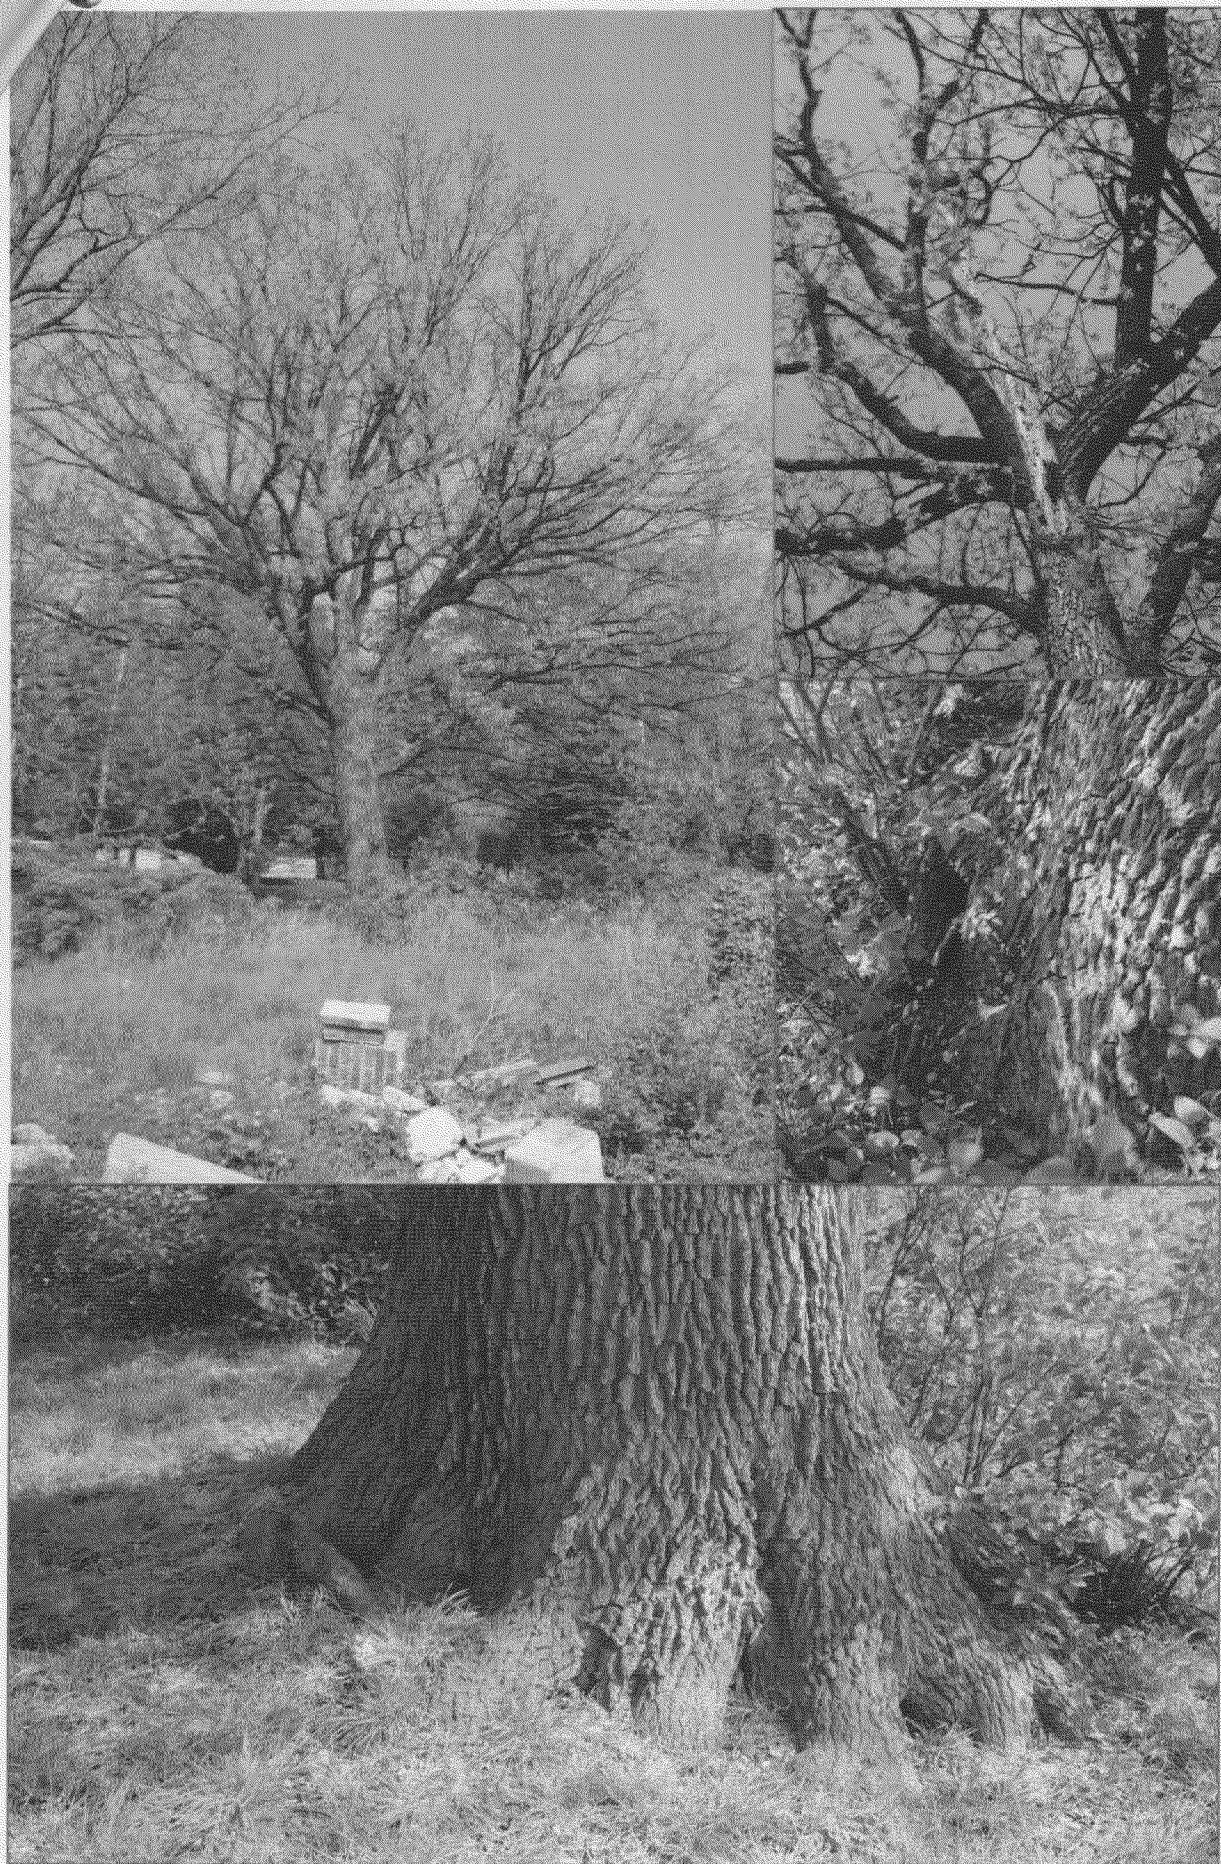
Obrázek 4-7: Pohled na hodnocený strom č. 2

Mohutný jedinec s harmonicky vytvářenou korunou. Roste v dobrých stanovištních poměrech – v travnaté ploše na mírně svažitém terénu. V průmětu koruny ve vzdálenosti cca 3 m od kmene prochází nezpevněná cesta.

Fyziologická vitalita stromu je zhoršená, na periferii koruny se projevuje prosychání. Jedna z kosterních větví má odumřelý a odlomený vrchol s patrnými stopami probíhající infekce. I přes tyto defekty hodnotím strom jako dlouhodobě perspektivní.

Výkopy umístěné nejbliže ke stromu je nutné realizovat nejprve ručně až do hloubky min. 1,5 m. Stavební dozor je nutné svěřit odbornému arboristovi. Ten se postará o hladké odříznutí všech kořenů s průměrem nad 3 cm a o zatření ran vodou ředitelnou barvou. Žádný výkop by neměl probíhat blíže než ve vzdálenost 1,5 m od styku kořenových náběhů s půdou. V případě, že tento požadavek nebude možné splnit, považuji za nutné provést změnu v projektu a v okolí báze kmene změnit lineární průběh obslužné komunikace.

Po provedených stavebních pracích doporučuji v koruně stromu realizovat komplexní zdravotní řez. Je třeba zajistit dostatečný průjezdný profil (4,5 m) pro nově vybudovanou obslužnou komunikaci.
