# ZNALECKÝ POSUDEK

č. 94–13/2009

o dendrologickém posouzení aleje u Žižkova Pole

Ing. Jaroslav Krejčí  
Na svahu 18  
669 02 Znojmo

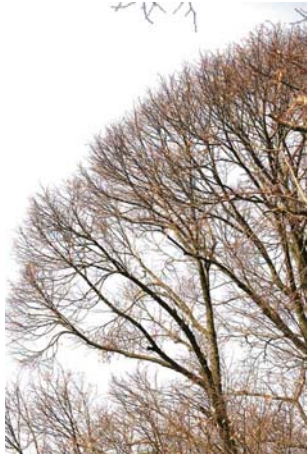
Ve velké většině hustě a dobře zavětvené stromy, v distálních částech je patrné jemné větvení, které svědčí o dobré vitalitě

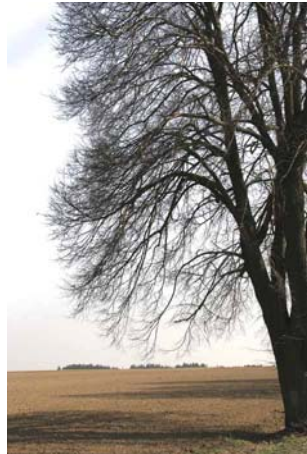
Dokonalé zavětvení je problémem při údržbě sousedících polí

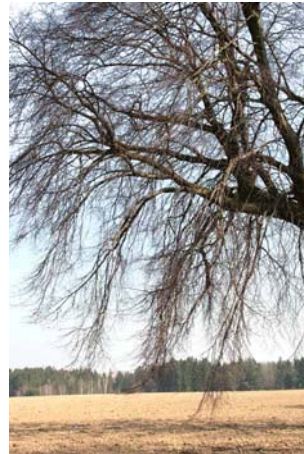
Husté a vitální koruny je třeba zdravotním řezem ošetřit

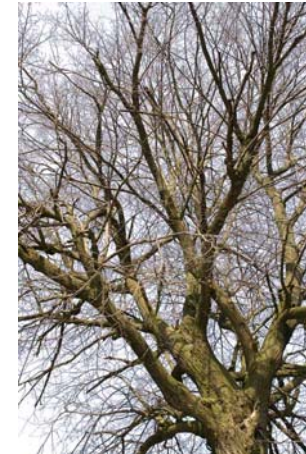
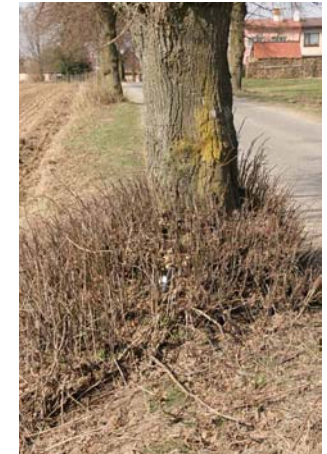
Vysoká vitalita se projevuje letorosty v prostoru kořenových náběhů – nutný zdravotní řez

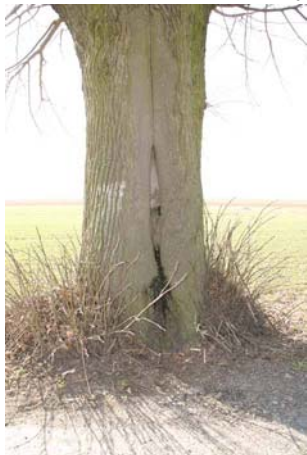
Zřetelné kalusování všech velkých dutin

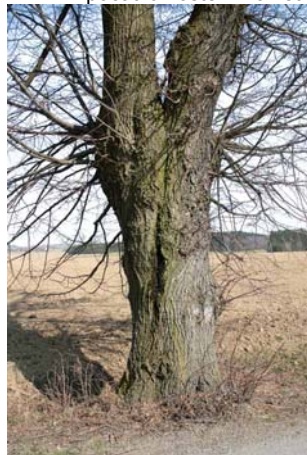
Množství letorostů na bázi kmene a v počátku kosterního větvení

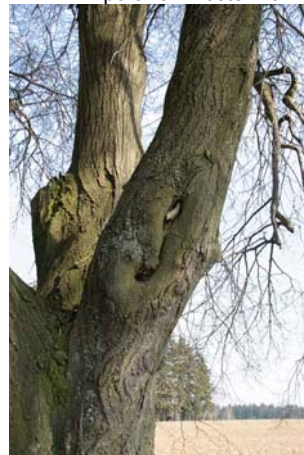
Kalusování velkých mechanických poranění kosterních větví

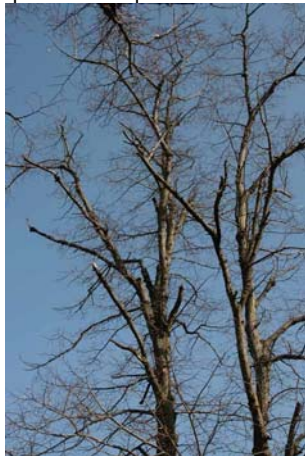
Prosychající koruny nevyhovují provozní bezpečnosti silnice II/351

- > budou odstraněny větve suché, prasklé, zlomené nebo jinak poškozené, které svojí velikostí nebo umístěním přímo ohrožují provozní bezpečnost v blízkosti stromu. Dále bude proveden řez větví pro zvýšení podjezdové výšky na cca 6m – tak aby nedocházelo ke styku s automobilovou dopravou a zemědělskou technikou. Tento řez je možné provádět v průběhu celého roku neboť řeší aktuální riziko a odstraňuje patrné nedostatky.

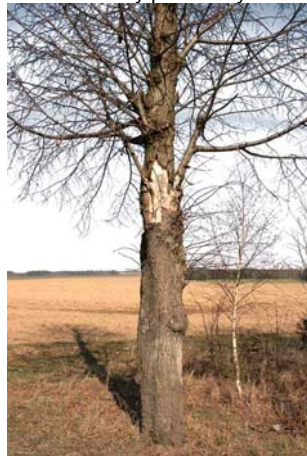
Prosychající koruny a narušená statiky polosuchých stromů

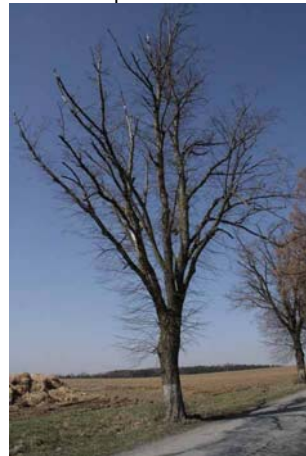
Téměř suchý strom – vážné ohrožení provozu na silnici II8351

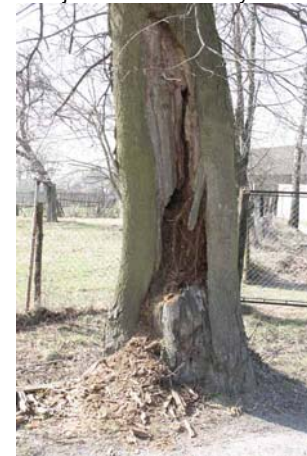
dutina kmene s hnilobou nese velice objemnou korunu – vysoké riziko

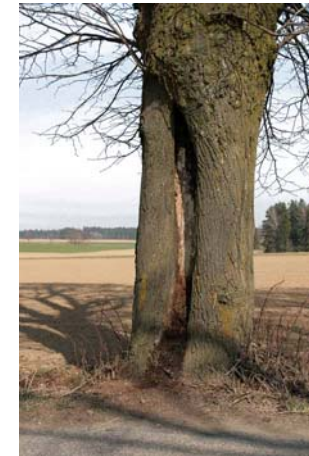
Otevřená dutina kmene představuje riziko snížené statiky

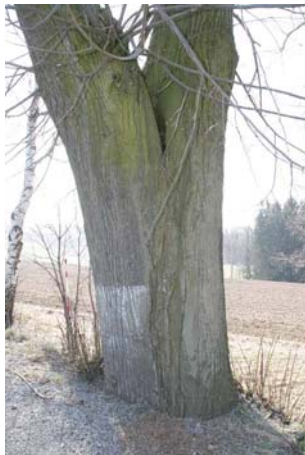
narušená staticka –tlakové větvení

- > nedestruktivní nepředepjaté vazby – lze použít např. Cobra, Arco,
- > předepjaté vazby (brání dalšímu pohybu) budou použity v případě stromů s dutinami nebo jinak poškozenými (např statický systém BOA).
- > nedoporučuji v aleji použití vazby vrtané - z důvodu rizika poranění, které může způsobit rozsáhlé poranění a vstup infekce

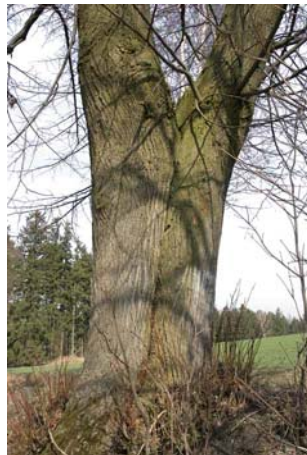
narušená staticka –tlakové větvení

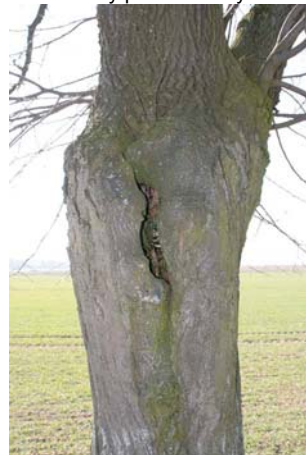
Dutiny po odlomených větvích

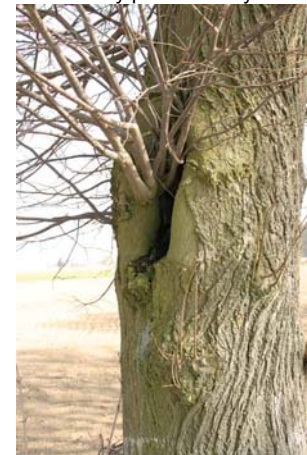
Dutiny po odlomených větvích

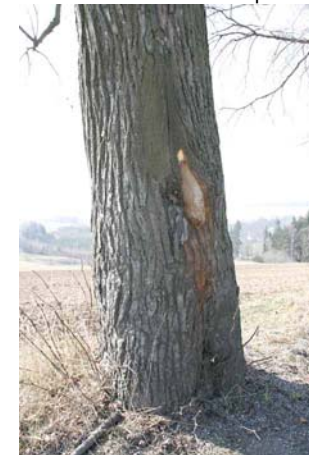
- > Automobilová doprava je prvotní příčinou většiny mechanických poranění, které byly jednoznačně příčinou vzniku poškození báze, dutin kmenů a kosterních větví

Mechanické poškození

Tato poranění byla identifikována zejména na kmenech a kosterních větvích na straně přivrácené k vozovce, méně na straně do pole – tedy poranění od zemědělské mechanizace (pouze na větvích) Sanací mechanického poškození bude provedeno :
