# ZNALECKÝ POSUDEK Č. 79/09

Magistrát města Zlína,  
náměstí Míru 12, 761 40 Zlín

Posouzení statického selhání u zadaného stromu

DOC. ING.PAVEL ŠIMEK, Ph.D.  
RYBÁŘSKÁ 401  
688 01 UHERSKÝ BROD

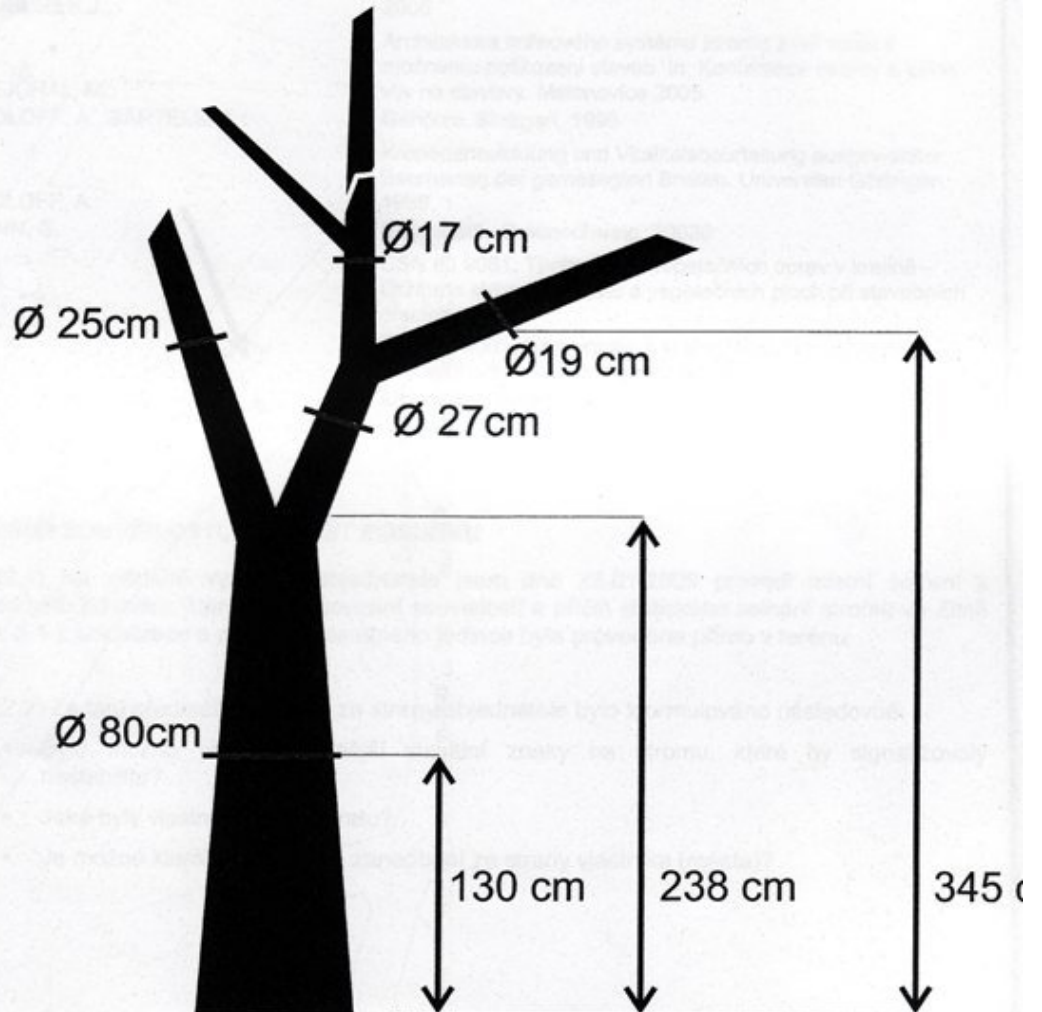
Obr.č.2. Základní dendrometrické parametry

(3.2) Při terénním průzkumu byl zjištěn vyvrácený strom, jehož základní dendrometrické parametry jsou dokladovány na níže uvedeném schématu – viz. obr.č.2.

Taxon	: Ailanthus altissima (Mill.) Swingle pajasan žlaznatý
Taxační parametry	: výčetní tloušťka: 80 cm průměr koruny: nezjistitelný výška stromu: nezjistitelná (odhad 20m)
Popis stromu	: Strom se ve výšce 238 cm větvil do dvou základních kosterních větví o průměru cca 25 cm. Jedna z těchto kosterních větví (pravděpodobně ve směru od porostního okraje vně) se ve výšce 345 cm opět větvila do dvou větví o průměru cca 18 cm Popis-blíže viz obr. 2

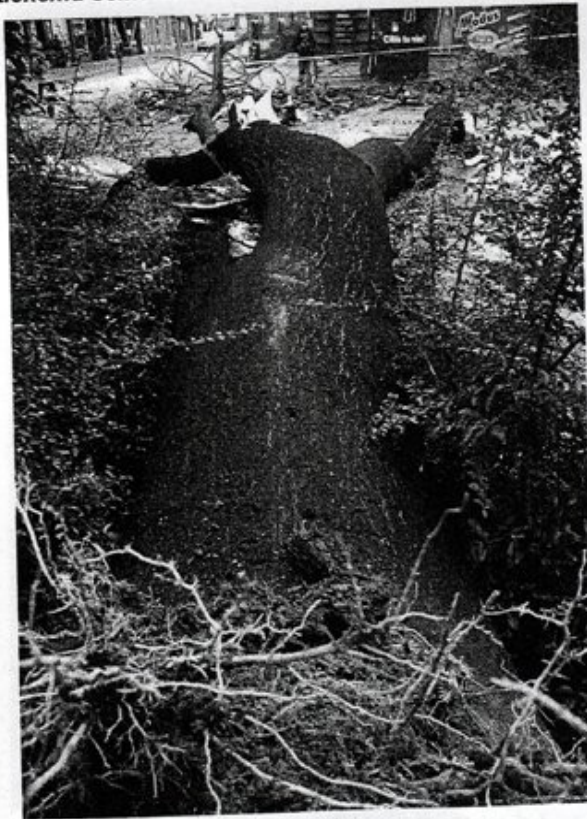
Poškození kmene	: na kmeni nebylo zjištěno poškození ani žádné oděrky menšího rozsahu. Posouzení nebylo možno provést na odvrácené části kmene (ležící kmen) - nicméně žádné znaky ani zde nenasvědčují přítomnosti defektu - viz. foto č.11
Poškození koruny	: na kosterních větvích v koruně nebylo zjištěno poškození - pouze oděrky menšího rozsahu, které procházely kůrou stromu a byly pravděpodobně ošetřeny nátěrem (červeno-hnědá barva) v rámci dřívě provedeného péstebního opatření. Hodnocení se samozřejmě netýká defektů způsobených pádem stromu. Blíže viz. foto č. 8-9-10.
Výskyt hnilob a dutin	: na kmeni a na kosterních větvích prvního řádu nebyly zjištěny žádné hniloby a dutiny. Na jedné z kosterních větví druhého řádu (viz. také obr.č.2) v místě dřívě odstraněné větve (viz foto č.12) se tvořila dutina. Tato počínající dutina byla skrytá pro vnější hodnocení. Rozsah vznikající dutiny (cca 150 cm od místa řezu) - provázen barevnými změnami dřeva nemohl v žádném případě ovlivnit statické selhání stromu vývratem. Viz foto č.13-14.

Foto č.11: Stav kmene (hodnocení statické stability)
