# Dendrologický průzkum aleje Dobrá – Žižkovo pole – Macourov

ZPRACOVAL: Ing. Vít Dvorský, Bc. Lukáš Musil,  
Pavel Dobrovolný, Mgr. Jan Michálek

DATUM: únor 2009

Dendrologický průzkum oboustranné lipové aleje podél silnice č. II/351 v úseku Dobrá – Žižkovo pole – Macourov (okres Havlíčkův Brod, kraj Vysočina) byl proveden v srpnu až prosinci 2008. Cílem průzkumu bylo získat podrobné dendrologické veličiny aleje. Alej byla 2.8. 2007 navržena jako památné stromořadí odborem životního prostředí Městského úřadu Havlíčkův Brod a následně v červnu 2008 občanským sdružením Mezník, o.s.

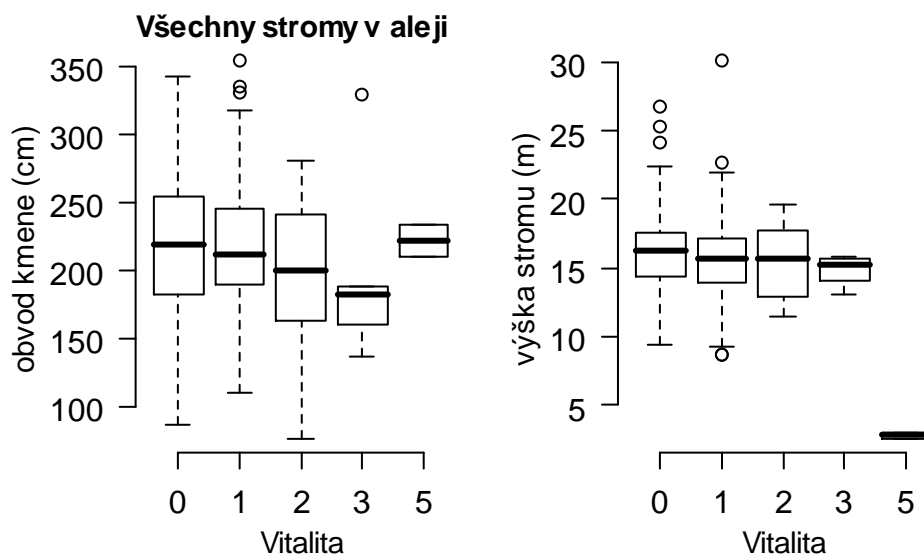
fig. 3 Vztah mezi vitalitou stromů a obvodem jejich kmenů v centimetrech.

Následující graf zobrazuje vztah mezi vitalitou a rozměry hodnocených stromů. Vitalita téměř poloviny stromů byla hodnocena jako výborná, ve zbytku výrazně převažovala vitalita jen mírně narušená. Důvodem narušení vitality u stromů je fakt, že stromy rostou v bezprostřední blízkosti vozovky silnice II/351. Fyziologická vitalita stromu podmiňuje perspektivu a provozní bezpečnost stromu a je projevem jeho zdravotního stavu. U 7 % stromů je bezpečnost a perspektiva stromu podmíněna ošetřením stromu. 2% stromů je třeba podle průzkumu odstranit.

Z obrázku fig. 3 je možné usuzovat na vztah mezi rozměry stromu a jeho vitalitou. Mezi výškou stromu a vitalitou není patrný vztah. Naproti tomu z grafu zobrazujícího vztah mezi vitalitou a obvodem kmene je jasně zřetelná tendence zhoršující se vitality s klesajícím obvodem. Paradoxně to nejsou stromy tlustší a tím pádem starší, jejichž vitalitu je možno označit jako zhoršenou. Jedná se naopak o útlejší, později dosazované stromy, jejichž vývoj byl poznamenán kompeticí s dříve vysazenými jedinci.

Vzhledem k rodovému složení aleje, ve které 96% zaujímá rod *Tilia*, je nezbytné při zimní údržbě komunikace zohlednit citlivost aleje na solení. K zimnímu posypu by měly být v tomto případě používány výhradně inertní materiály.

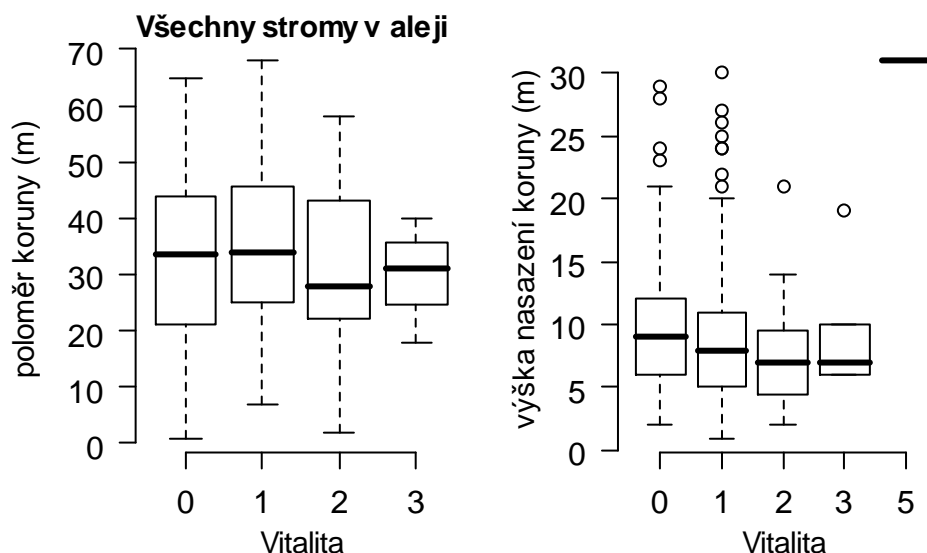
fig. 4 Vztah mezi vitalitou a parametry koruny.

Následující obrázek zobrazuje souvislost mezi vitalitou a výškou nasazení, případně poloměrem koruny. Mezi poloměrem koruny a vitalitou není na první pohled patrná souvislost. Je ovšem možno pozorovat pokles vitality s výškou nasazení koruny. Možné vysvětlení je nasadě, mohlo by se jednat o listovou plochu, kterou strom nahrazuje listovou plochu ztracenou v horní části koruny, ať už v důsledku mechanického poškození, degenerativních procesů, případně odumírání větví v důsledku poškození vodivých drah a kořenového systému.

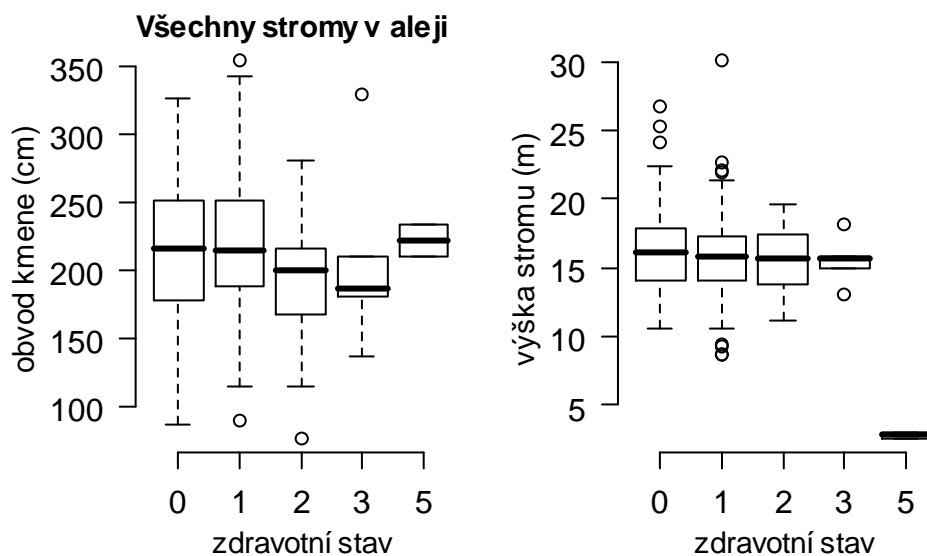
fig. 5 Souvislost mezi zdravotním stavem a rozměry stromu.

Více než polovina stromů je v dobrém stavu přes třicet pět procent stromů je dokonce ve výborném stavu. Stejně jako vitalita, i zdravotní stav stromu není závislý na jeho výšce, ale horší se s klesajícím obvodem kmene. Vysvětlení tohoto jevu bude pravděpodobně analogické jako u vitality. Podmínky na stanovišti není možné v žádném případě označit jako optimální. Předpokládané solení vozovky, pravidelné odírání kořenových náběhů projíždějícími vozidly, to vše zatěžuje především vodivá pletiva stromů a jejich kořenový systém. Lze se domnívat, že šetrná redukce koruny by u nejednoho stromu výrazně zlepšila jeho zdravotní stav, vitalitu a dlouhodobou perspektivu.
