ŘEDITELSTVÍ SILNIC A DÁLNIC ČR

Věc: Žádosti o povolení kácení stromů

Ředitelství silnic a dálnic ČR správa České Budějovice předkládá k vyjádření žádosti o pokácení stromů u silnice I/24 k.ú. Vaší obce v majetku ŘSD ČR.

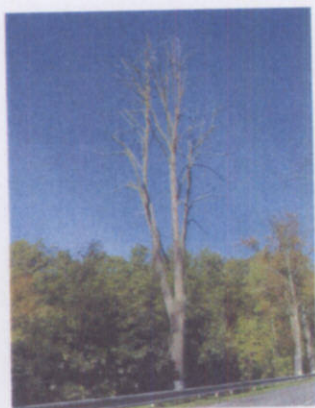
Fotodokumentace:

Plocha: Stromy 024 (km 001-010)
Číslo stromu: 1899
Specifikace dřeviny: Tilia cordata (lípa malolistá)
Obvod kmene ve výšce 130 cm nad zemí: 194 cm
Výška stromu: 17.0 m
Umístění stromu: viz. mapová příloha

- rizikový strom doporučený k odstranění
- Zcela odumřelý.

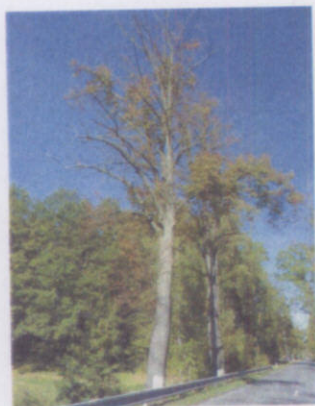
Fotodokumentace:

Plocha: Stromy 024 (km 001-010)
Číslo stromu: 1901
Specifikace dřeviny: Tilia cordata (lípa malolistá)
Obvod kmene ve výšce 130 cm nad zemí: 219 cm
Výška stromu: 18.0 m
Umístění stromu: viz. mapová příloha

- výrazně snížená vitalita - začínající ústup
- rizikový strom doporučený k odstranění
- zdravotní stav výrazně zhoršený
- Tlaková vidlice v kosterním větvení. Infekce kmene. Infekce větví. Silné suché větve v koruně.

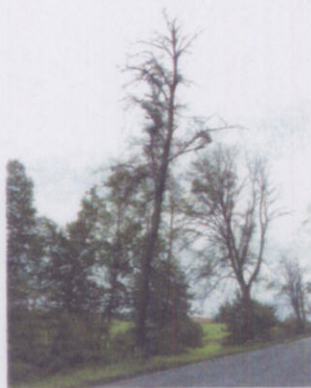
Fotodokumentace:

Plocha: Stromy 024 (km 001-010)
Číslo stromu: 408
Specifikace dřeviny: Tilia cordata (lípa malolistá)
Obvod kmene ve výšce 130 cm nad zemí: 163 cm
Výška stromu: 21.0 m
Umístění stromu: viz. mapová příloha

- výrazně snížená vitalita - začínající ústup
- rizikový strom doporučený k odstranění
- zdravotní stav výrazně zhoršený
- Infekce báze kmene. Infekce kmene. Podezření na infekci kořenů. Z větší části odumřelý.

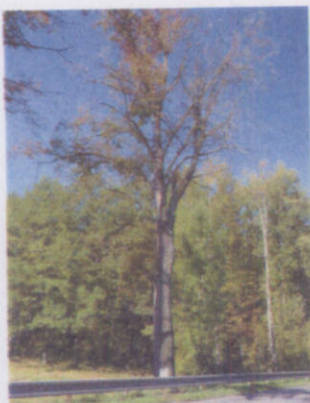
Fotodokumentace:

Plocha: Stromy 024 (km 001-010)
Číslo stromu: 1903
Specifikace dřeviny: Tilia cordata (lípa malolistá)
Obvod kmene ve výšce 130 cm nad zemí: 244 cm
Výška stromu: 23.0 m
Umístění stromu: viz. mapová příloha

- vitalita zřetelně narušená - stagnace růstu
- jedinec doporučený pro detailní hodnocení
- zdravotní stav zhoršený
- Tlaková vidlice v kosterním větvení. Silné suché větve v koruně.

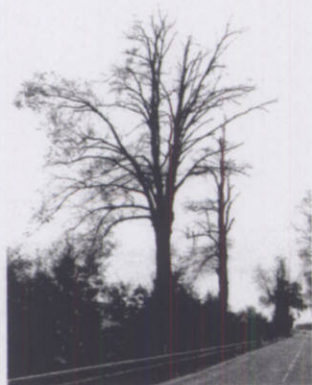
Fotodokumentace:

Plocha: Stromy 024 (km 001-010)
Číslo stromu: 412
Specifikace dřeviny: Tilia cordata (lípa malolistá)
Obvod kmene ve výšce 130 cm nad zemí: 241 cm
Výška stromu: 19.0 m
Umístění stromu: viz. mapová příloha

- výrazně snížená vitalita - začínající ústup
- rizikový strom doporučený k odstranění
- zdravotní stav výrazně zhoršený
- Infekce báze kmene. Infekce kmene. Tlaková vidlice v kosterním větvení. Z větší části odumřelý.

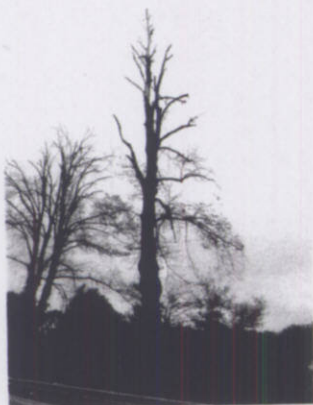
Fotodokumentace:

Plocha: Stromy 024 (km 001-010)
Číslo stromu: 413
Specifikace dřeviny: Tilia cordata (lípa malolistá)
Obvod kmene ve výšce 130 cm nad zemí: 238 cm
Výška stromu: 17.0 m
Umístění stromu: viz. mapová příloha

- rizikový strom doporučený k odstranění
- Z větší části odumřelý.

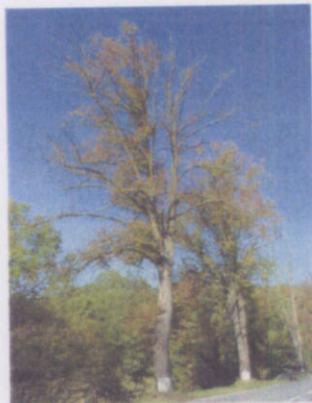
Fotodokumentace:

Plocha: Stromy 024 (km 001-010)
Číslo stromu: 1897
Specifikace dřeviny: Tilia cordata (lípa malolistá)
Obvod kmene ve výšce 130 cm nad zemí: 241 cm
Výška stromu: 21.0 m
Umístění stromu: viz. mapová příloha

- výrazně snížená vitalita - začínající ústup
- jedinec doporučený pro detailní hodnocení
- zdravotní stav zhoršený
- Infekce kmene. Silné suché větve v koruně. Tlaková vidlice v kosterním větvení.

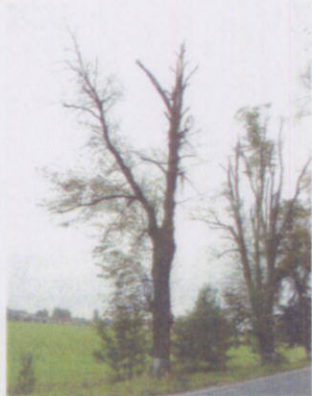
Fotodokumentace:

Plocha: Stromy 024 (km 001-010)
Číslo stromu: 414
Specifikace dřeviny: Tilia cordata (lípa malolistá)
Obvod kmene ve výšce 130 cm nad zemí: 210 cm
Výška stromu: 16.0 m
Umístění stromu: viz. mapová příloha

- zbytková vitalita - rychlý ústup koruny
- rizikový strom doporučený k odstranění
- zdravotní stav výrazně zhoršený
- Z větší části odumřelý. Infekce kmene.

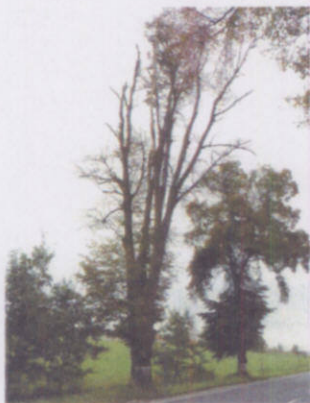
Fotodokumentace:

Plocha: Stromy 024 (km 001-010)
Číslo stromu: 415
Specifikace dřeviny: Tilia cordata (lípa malolistá)
Obvod kmene ve výšce 130 cm nad zemí: 254 cm
Výška stromu: 18.0 m
Umístění stromu: viz. mapová příloha

- zbytková vitalita - rychlý ústup koruny
- rizikový strom doporučený k odstranění
- zdravotní stav výrazně zhoršený
- Z větší části odumřelý. Infekce báze kmene. Infekce kmene. Infekce větví. Silné suché větve v koruně. Podezření na infekci kořenů.
