# Povodně v Polsku v roce 2010

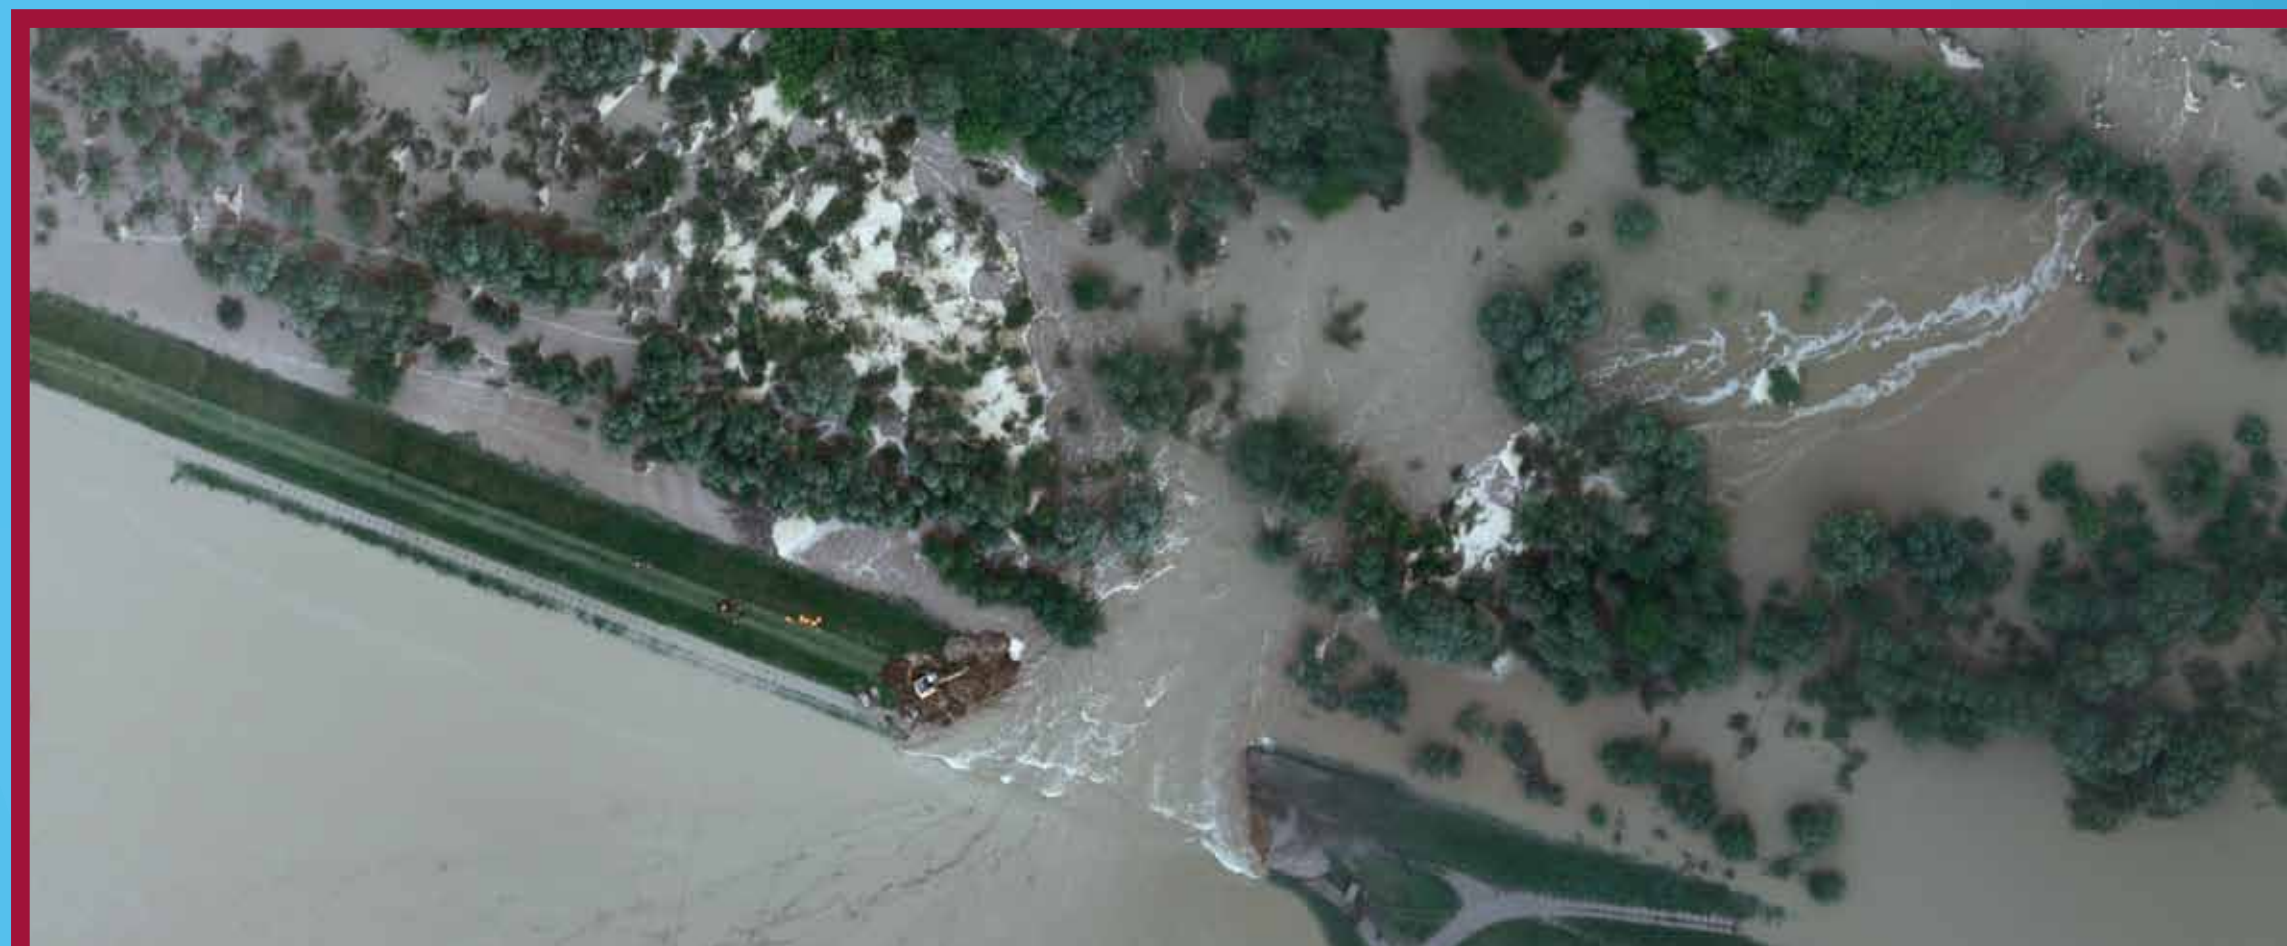
Dynamika protržení hrází. Bezpečnost před povodněmi je stále spojována s vysokými hrázemi. Právě hráže, přes klamný pocit bezpečí, však bývají hlavní příčinou lidských tragédií.

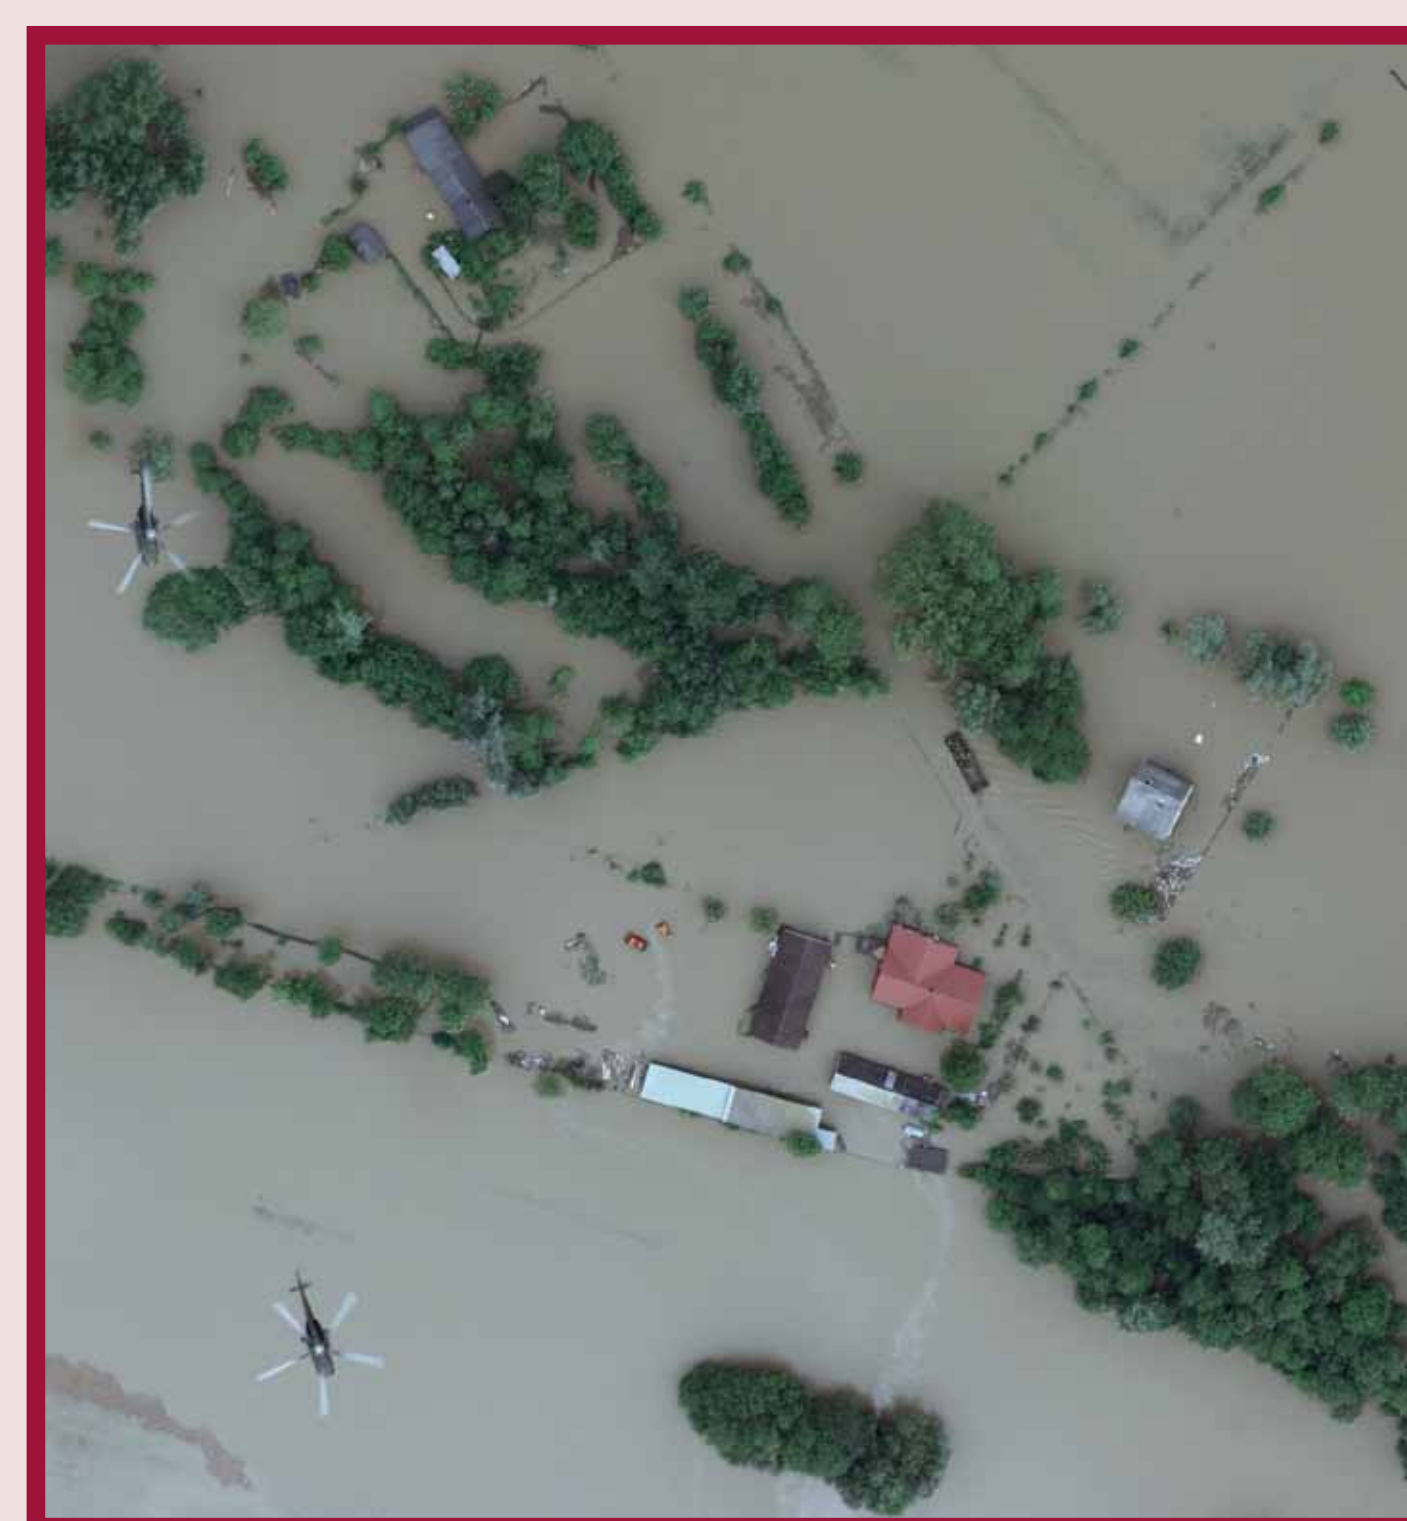
Dosavadní protipovodňová opatření na Nise, Kwise a jiných velkých řekách v té oblasti chránila lidi chránit před občasnými, ale nepříliš škodlivými povodněmi. Ukázalo se však, že při opravdu velké vodě regulace řeky už nepomůže, ale je naopak příčinou ještě větších škod. Zvýšená a urychlená povodňová vlna postupovala korytem Smědě/Witky dále do přehrady Witka (Jezioro Niedów), kde došlo k protržení hráže.

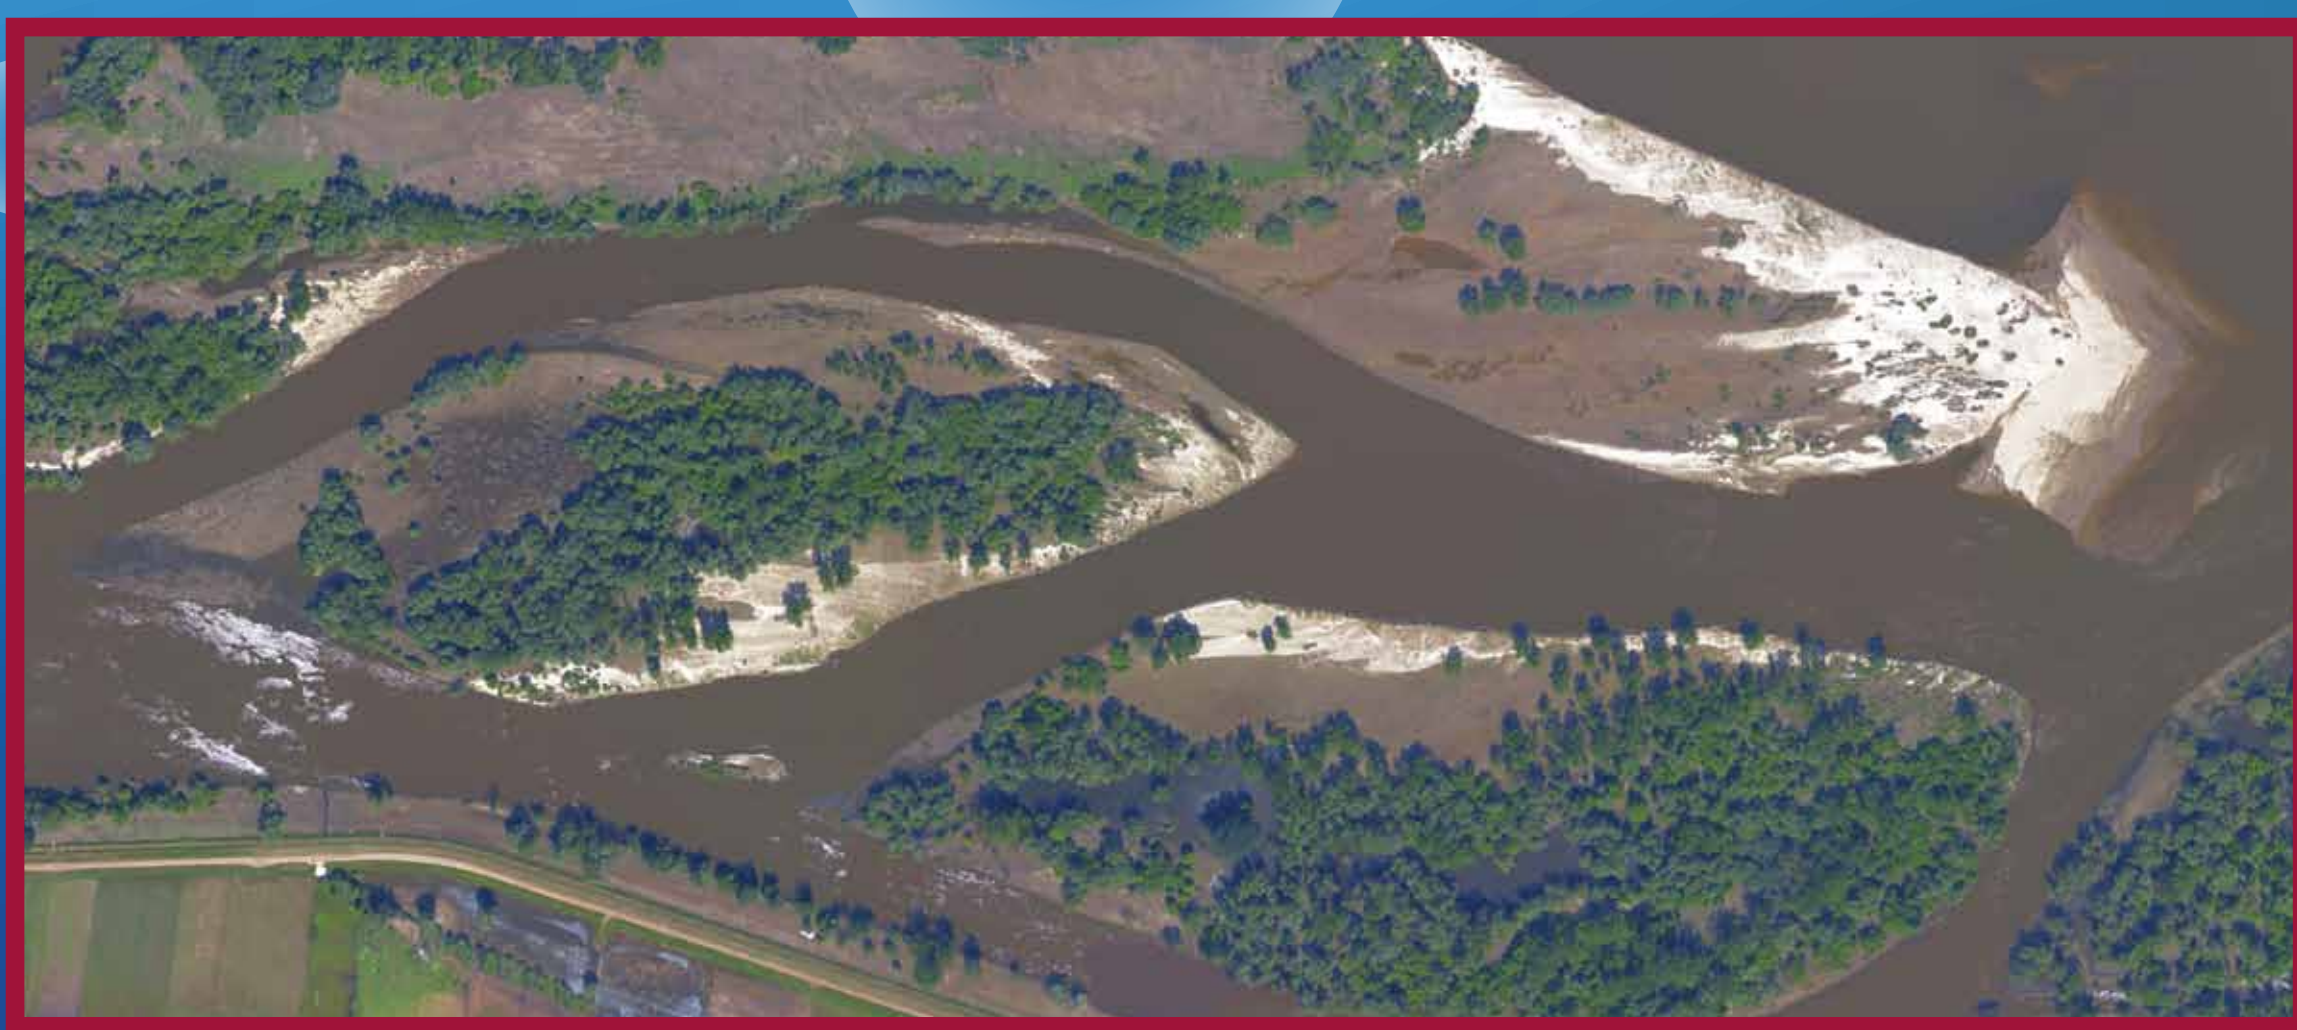
Visla – údolí u řeky je ponecháno přírodním procesům. Když je třeba, řeka se přirozeně prohlubuje a rozlévá. Z nánosů a naplavenin vytváří ostrovy, bez škod na zemědělské půdě v okolí.

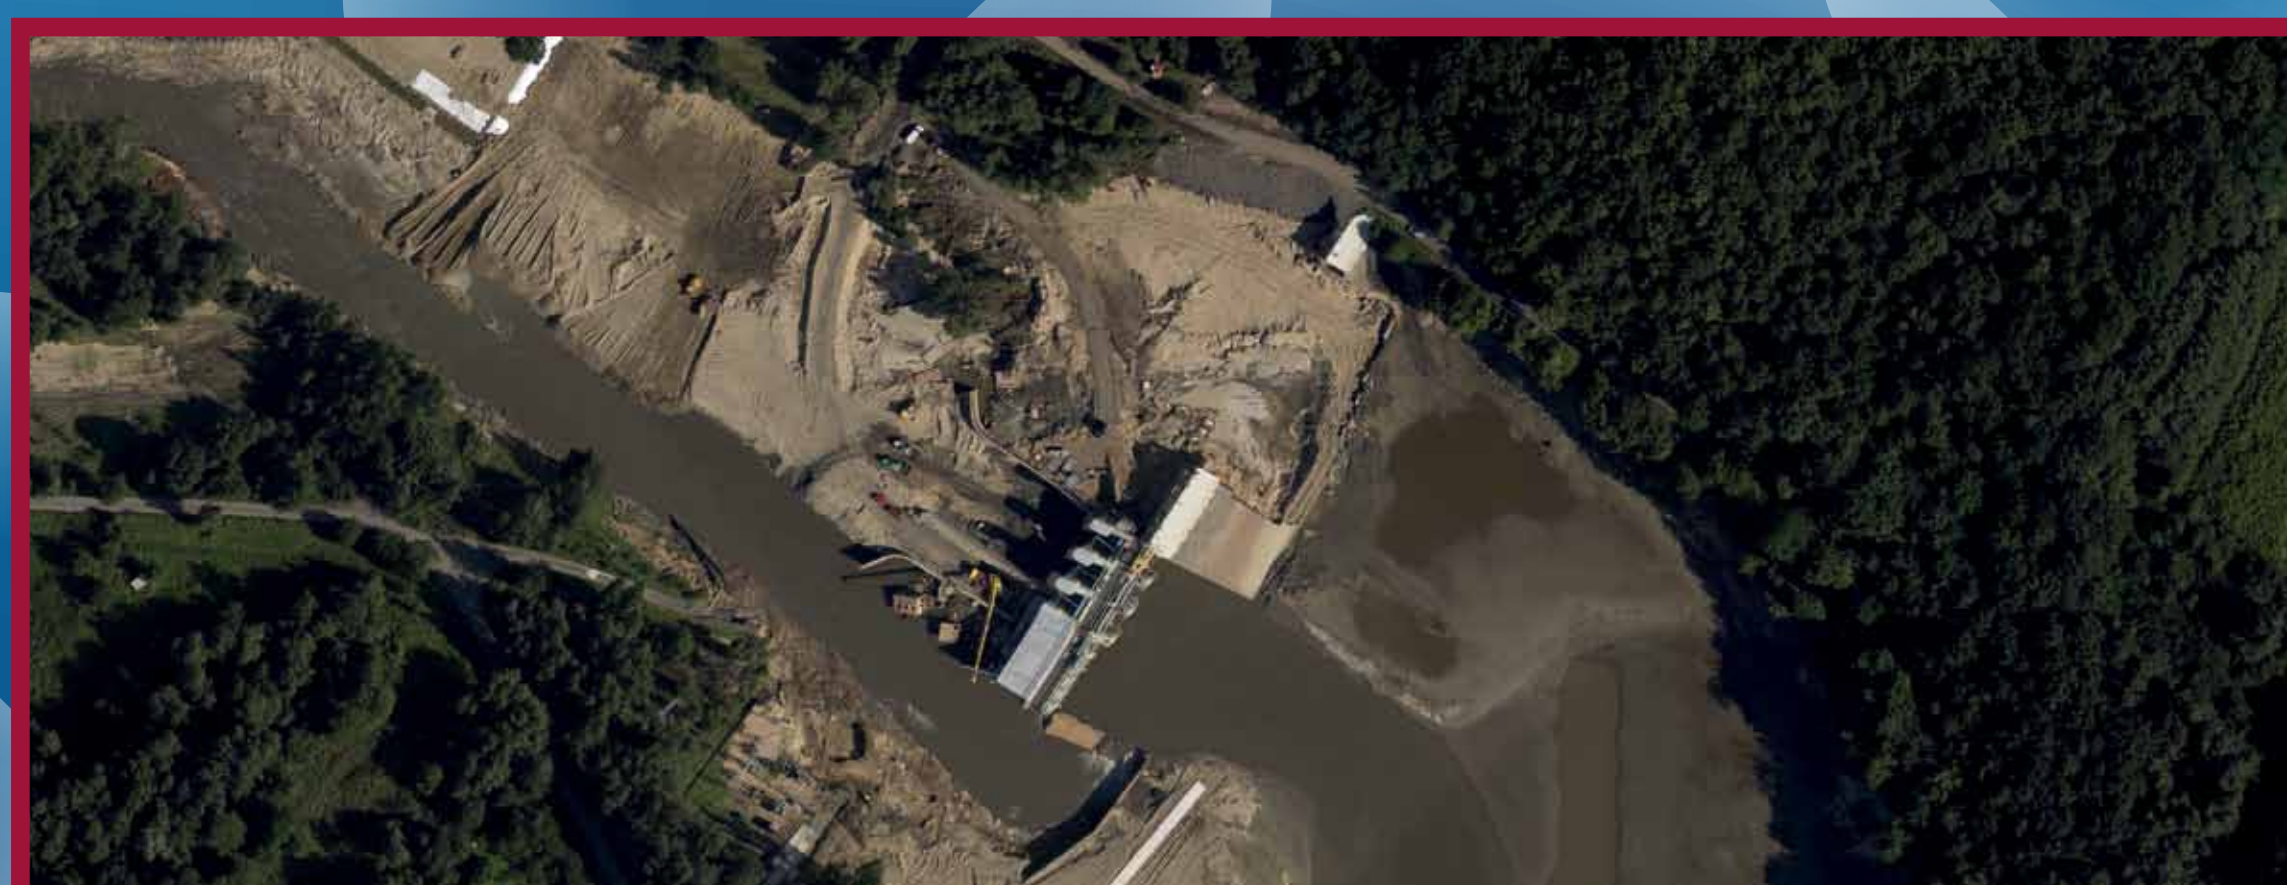
Zastánci regulace řek prosazovali po celá desetiletí příčné stavby – jezy, hráže, přehrady. Nikdo ale nepomyslel na to, že zregulovaný tok pojme jen určité omezené množství vody... V mnoha případech dojde k větším škodám, než kdyby na toku žádné takové „zabezpečení“ nebylo. Řeka Smědě/Witka by jistě nezpůsobila takové škody, kdyby na ní nebyla vystavěna přehrada.
