ZNALECKÝ POSUDEK

č. 49-755/08

Předmět : Znalecký posudek byl zpracován za účelem zhodnocení provozní bezpečnosti lípy, rostoucí na náměstí Thákurova v Praze 6 pomocí přístrojové metody – tahových zkoušek.

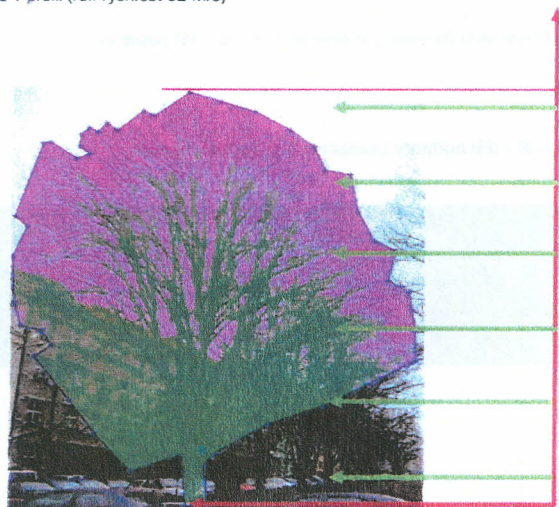
Eurocode 1 profil (ref. rychlost 32 m/s)

Pozice cm	Odolnost proti	
	zlomu %	krutu %
72	217	1282
137	254	1411

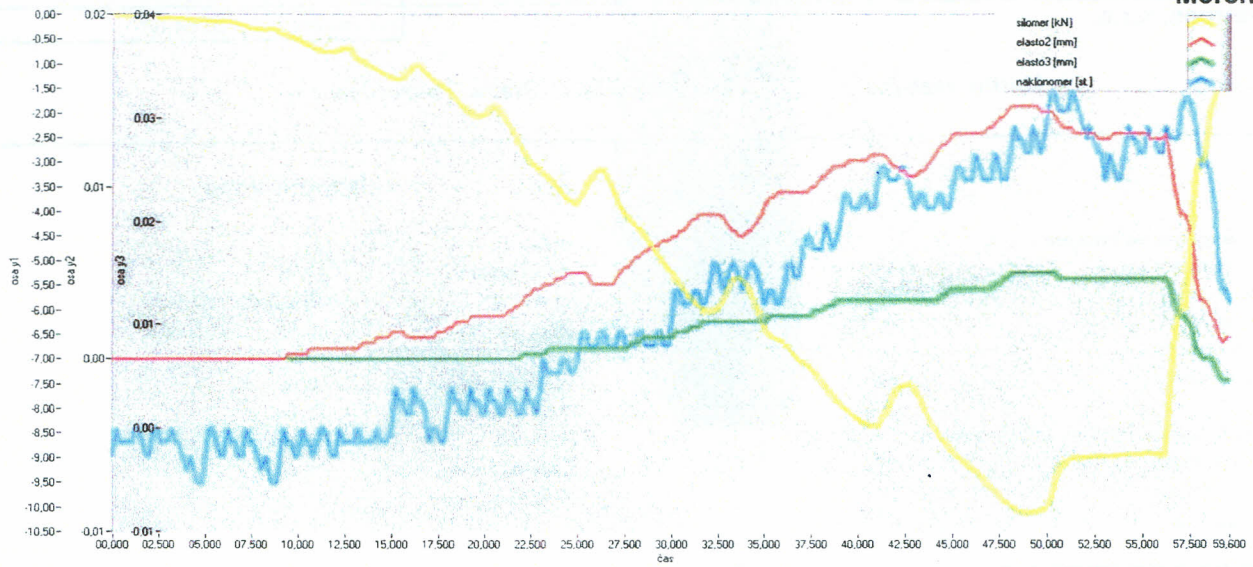
Měření 1

Z výsledku testu lze usuzovat, že kořenový systém je v důsledku zhoršených stanovištních poměrů infikovaný některou ze dřevokazných hub. Pro stabilizaci stromu by bylo nutné provést poměrně výraznou obvodovou redukci koruny pro snížení náporové plochy větru. Tím by ovšem došlo jak k velmi nevhodnému ovlivnění habitu stromu, tak i k jeho fyziologickému poškození (odstranění části nejefektivnějšího asimilačního aparátu). Navíc by v důsledku velmi dobré fyziologické vitality jedince bylo nutné počítat s rychlým vývojem sekundárních výhonů a opětovným dorůstáním stromu do stávajících rozměrů.
