# Dendrologický průzkum aleje Dobrá – Žižkovo pole – Macourov

ZPRACOVAL: Ing. Vít Dvorský, Bc. Lukáš Musil,  
Pavel Dobrovolný, Mgr. Jan Michálek

DATUM: únor 2009

Dendrologický průzkum oboustranné lipové aleje podél silnice č. II/351 v úseku Dobrá – Žižkovo pole – Macourov (okres Havlíčkův Brod, kraj Vysočina) byl proveden v srpnu až prosinci 2008. Cílem průzkumu bylo získat podrobné dendrologické veličiny aleje. Alej byla 2.8. 2007 navržena jako památné stromořadí odborem životního prostředí Městského úřadu Havlíčkův Brod a následně v červnu 2008 občanským sdružením Mezník, o.s.

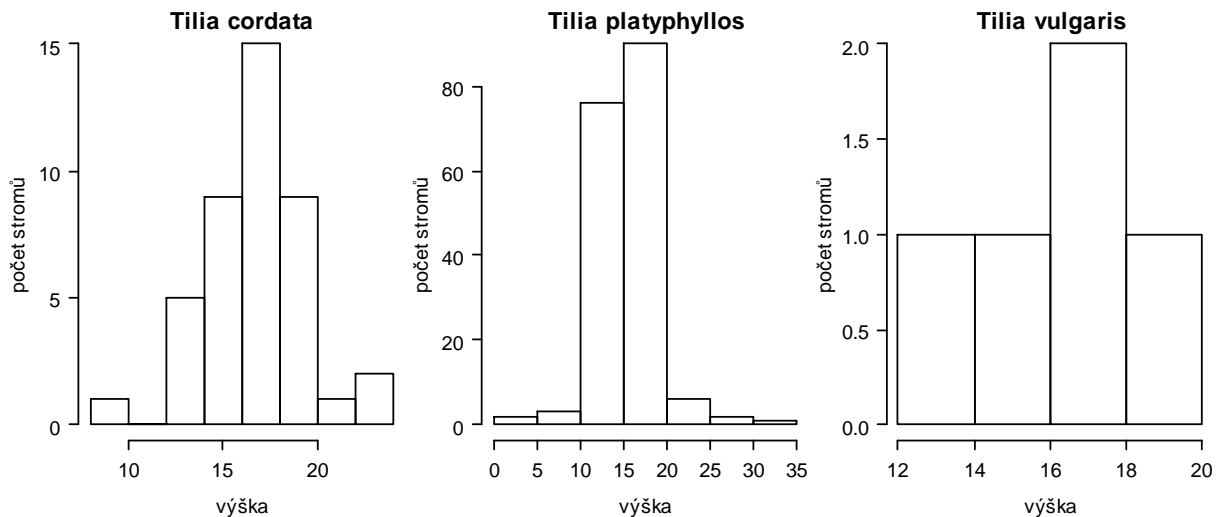
fig. 1 Výšky stromů v metrech.

Následující obrázek prezentuje zaznamenaná data o výškách stromů tří nejfrekventovanějších druhů lip aleje Žižkovo Pole. Data mají vesměs rozdělení blízké normálnímu se středními hodnotami (medián) mezi patnácti a dvaceti metry. Extrémní hodnoty překračují třicet metrů výšky. U *Tilia cordata* je zřetelně patrná převaha stromů s výškami blízcími se střední hodnotě v neprospěch stromů příliš nízkých, či příliš vysokých. Je možno usuzovat, že tato střední hodnota je dána určitým optimem pro dané stanoviště a zároveň jde o důsledek vnitrodruhové kompetice.

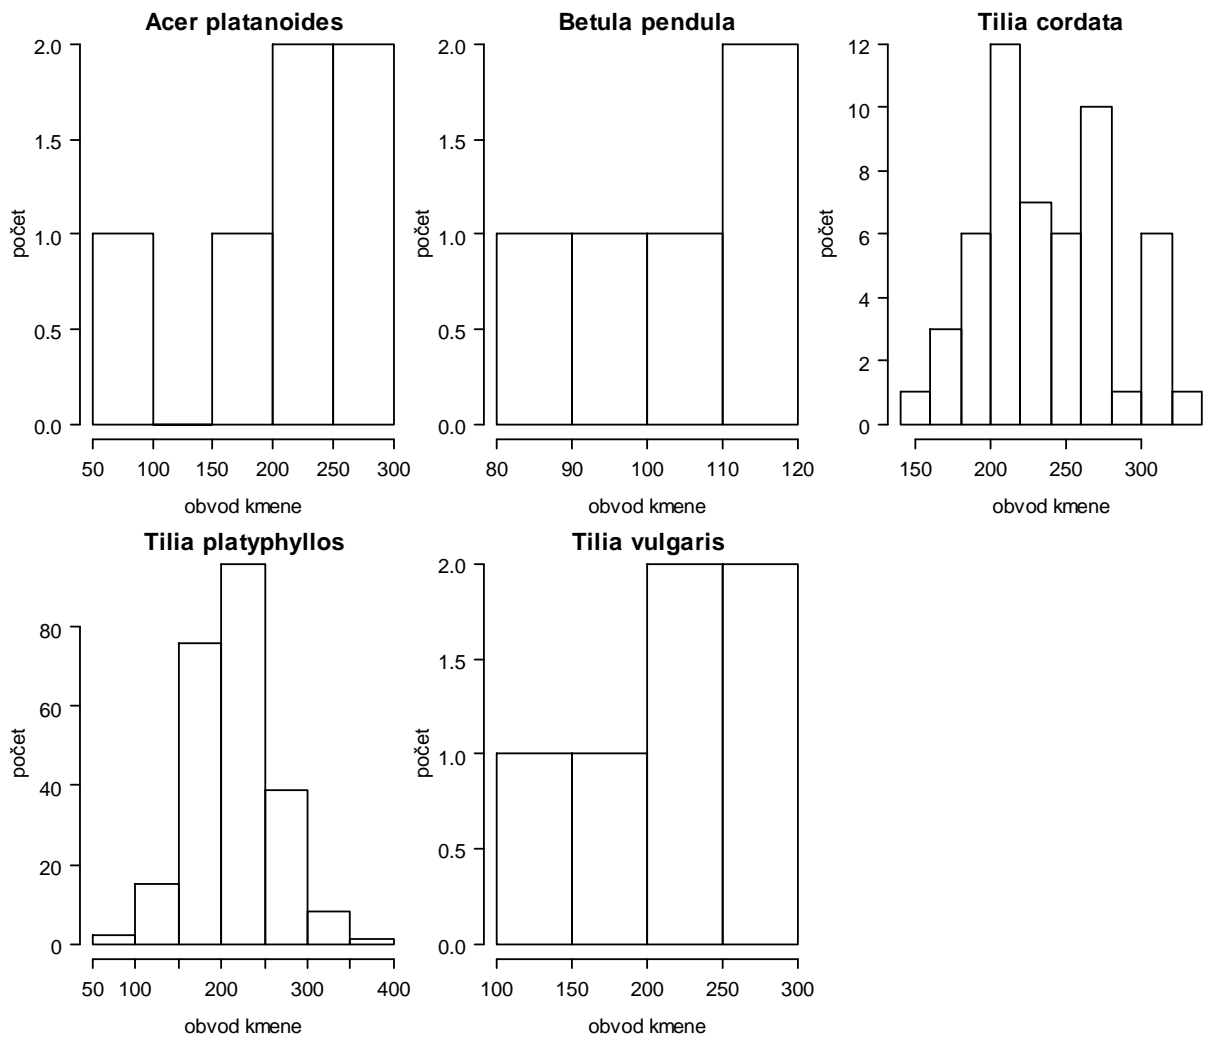
fig. 2 Obvod kmene v centimetrech

Další z grafů prezentuje hodnoty obvodů kmene pro vybrané druhy stromů. Zde je situace odlišná. Zejména se jedná o *Tilia cordata*. Hodnot pro jednotlivé obvody neubývá symetricky od středních hodnot k extrémům, jak tomu bylo u výšek, z grafu je patrné, že hodnoty jsou rozděleny do dvou oddělených skupin. Mohlo by se jednat například o důsledek výsadby ve dvou etapách. Obvody kmene stromů v aleji se běžně pohybují kolem dvou set padesáti centimetrů, výjimkou však nejsou ani stromy s obvody překračujícími tři sta centimetrů.
